EXCELENTÍSSIMO(A) SENHOR(A) DOUTOR(A) JUIZ(A) DE DIREITO DA 3ª VARA  
CÍVEL DA COMARCA DE VINHEDO – SP

PROCESSO Nº 0000229-25.2020.8.26.0659

Heitor de Freitas Araujo, Perito Judicial nomeado por V.Exa. para atuar no processo acima citado, vem, respeitosamente após haver procedido os estudos e diligências que se fizeram necessários, apresentar o Laudo Pericial, em anexo, impresso via computador, em 42 (Quarenta e dois) folhas, todas numeradas, senda a última datada, contendo, ainda, 06 (seis) anexos, todos devidamente numerados.

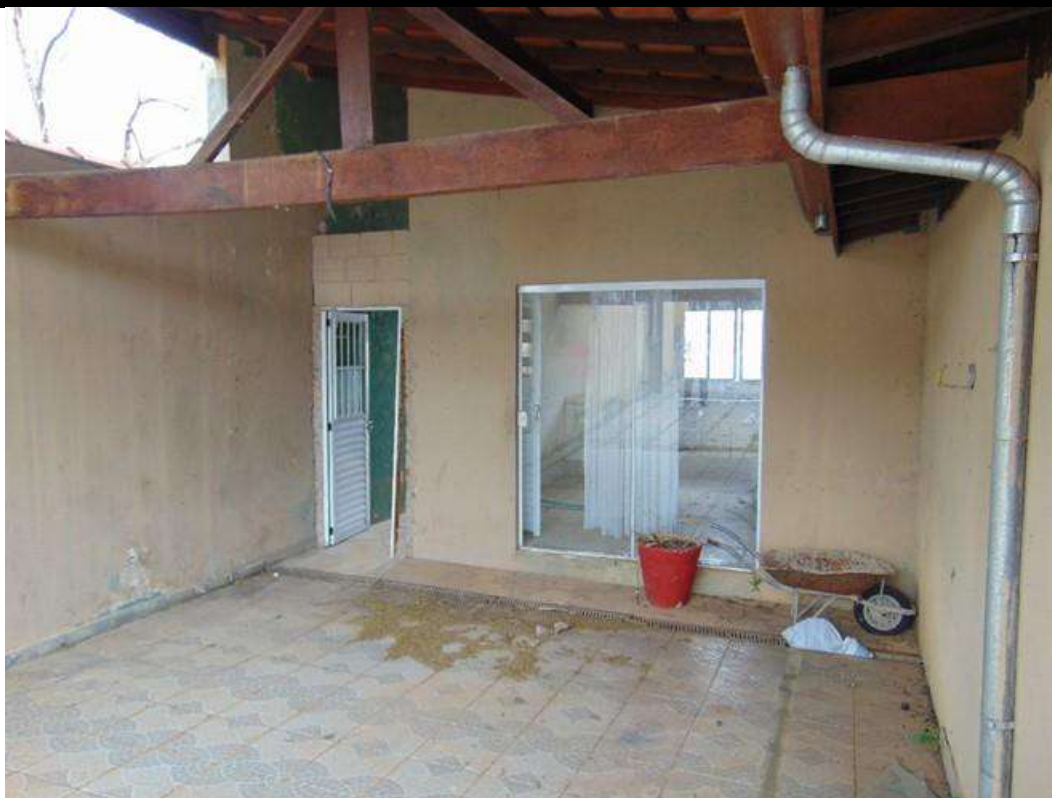
## 1 Garagem

| Observações: | 1-Desgaste acentuado da pintura<br>2-Revestimento inacabado<br>3-Fissuras no revestimento interno<br>4-Desgaste de pintura do portão |

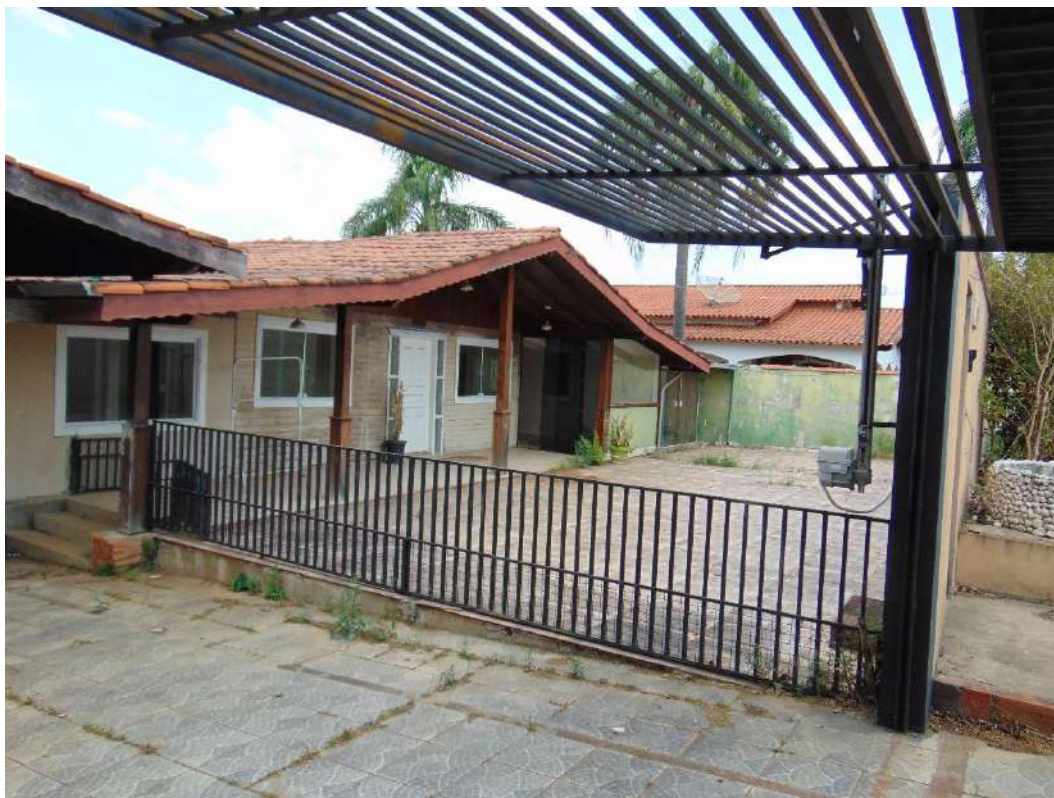
Figura 5 Fachada Interna do Imóvel, identifica-se desgaste acentuado da pintura externa, aspecto de abandono com muitas avarias.

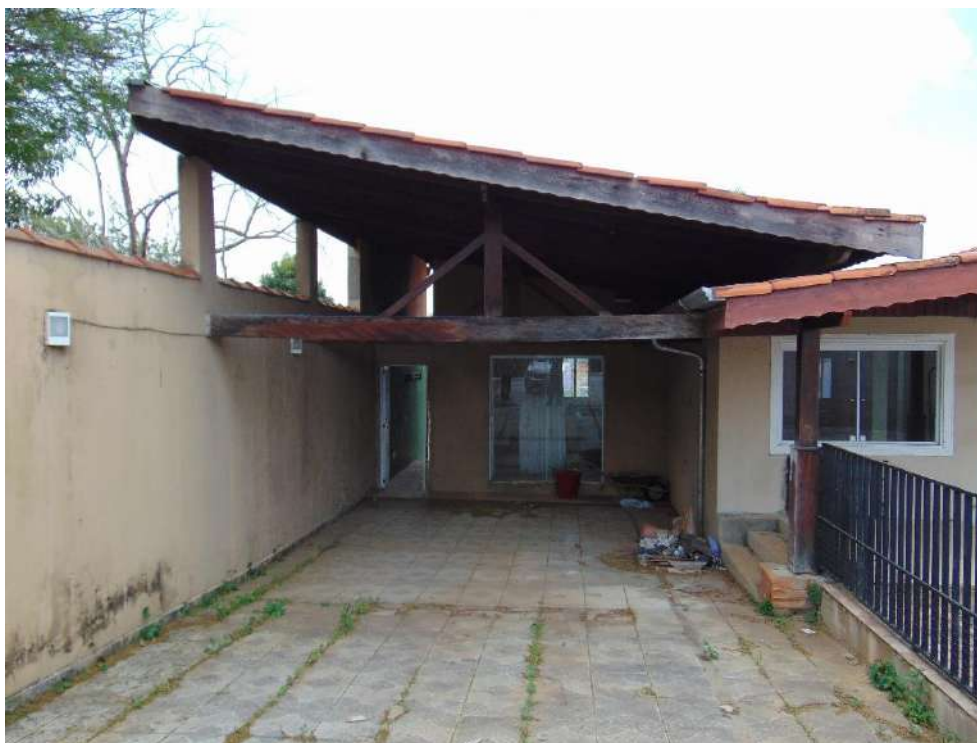
Figura 6 Identificação da garagem coberta, identifica-se infiltrações de muro, avarias na estrutura de madeira do telhado, piso danificado, características de imóvel abandonado.

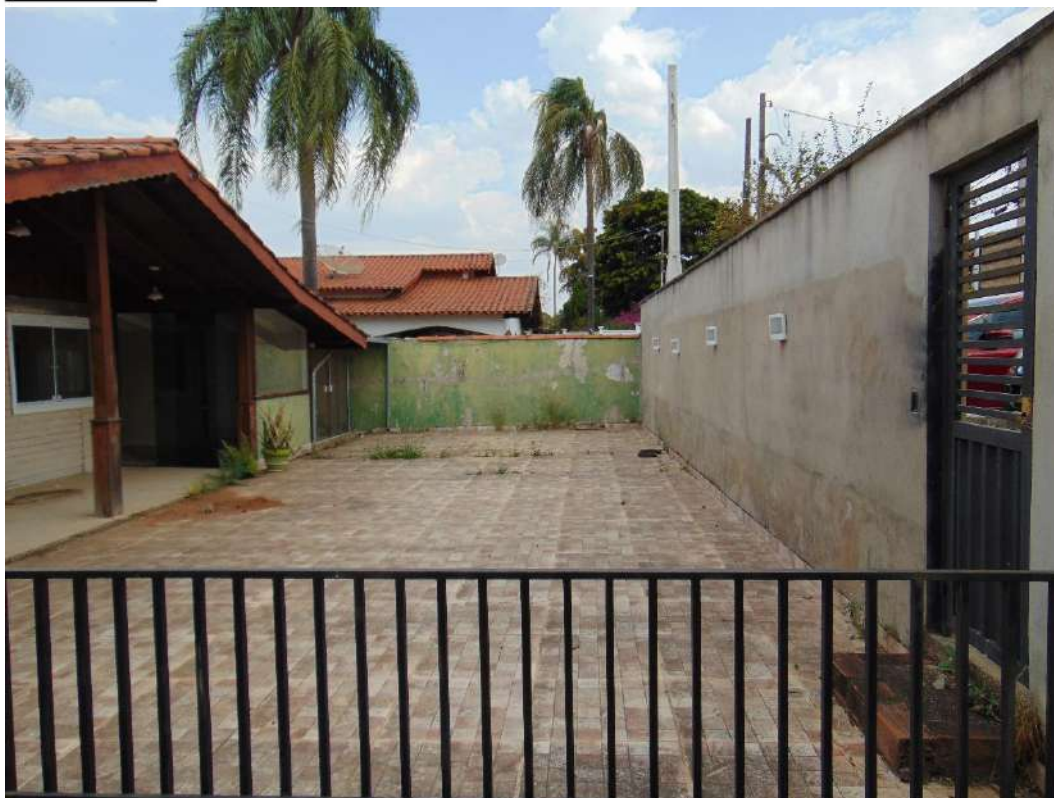
Figura 7 Quintal externo, pintura inacabada e totalmente avariada, pontos de infiltração e sinais de abandono

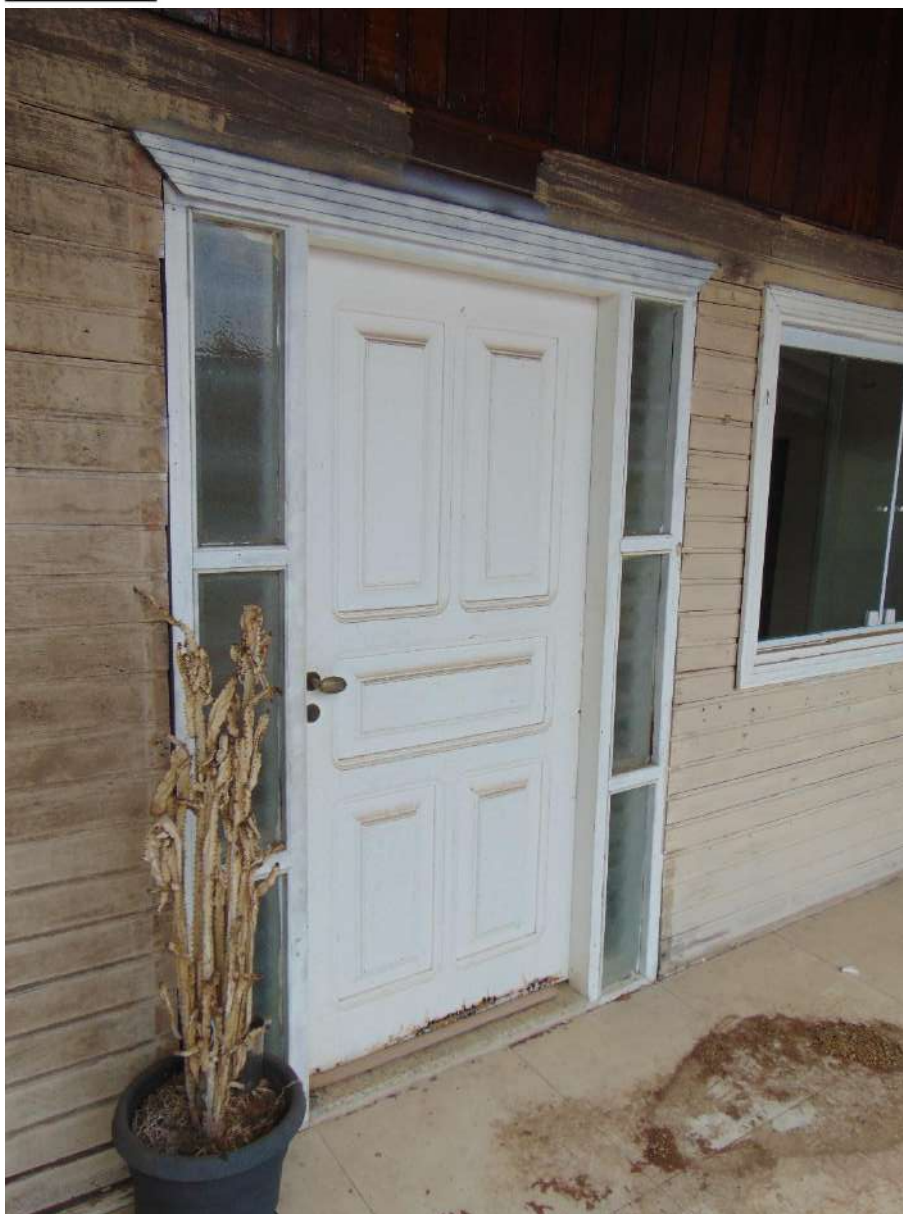
Figura 9 Porta de acesso principal, pintura e paredes de madeira totalmente avariadas

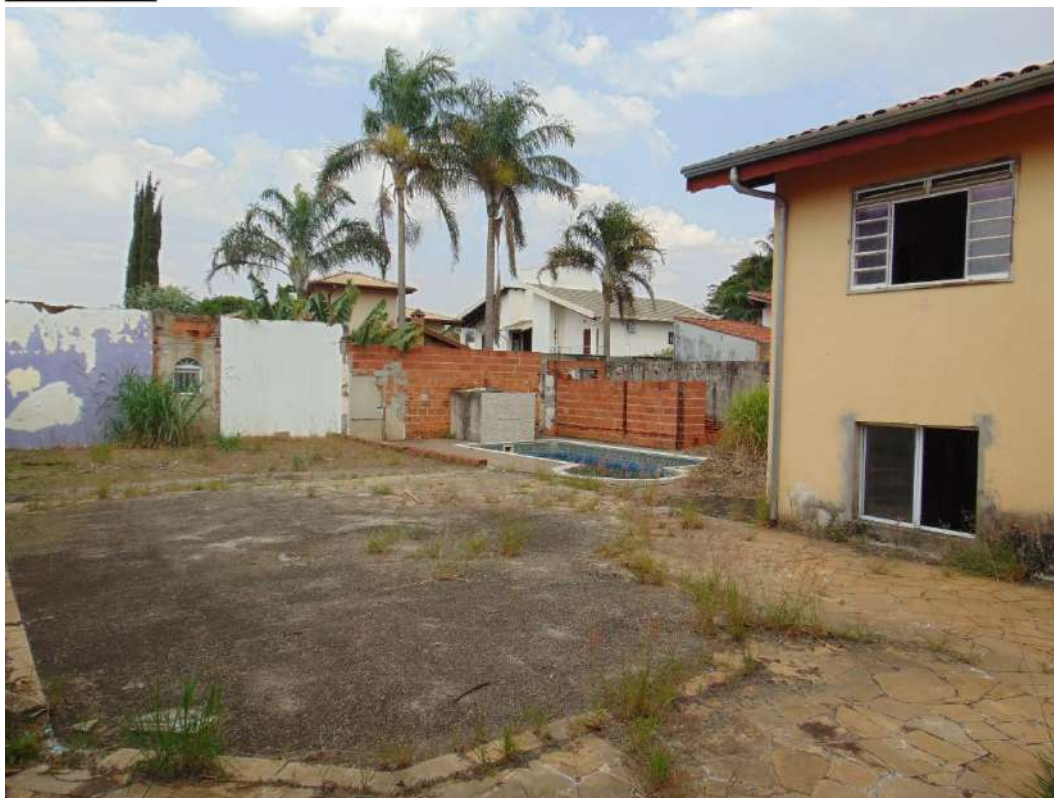
Figura 10 Vista da Área de Lazer Externa, muitas vegetações crescendo do piso, pintura completamente desgastada, e obra inacabada

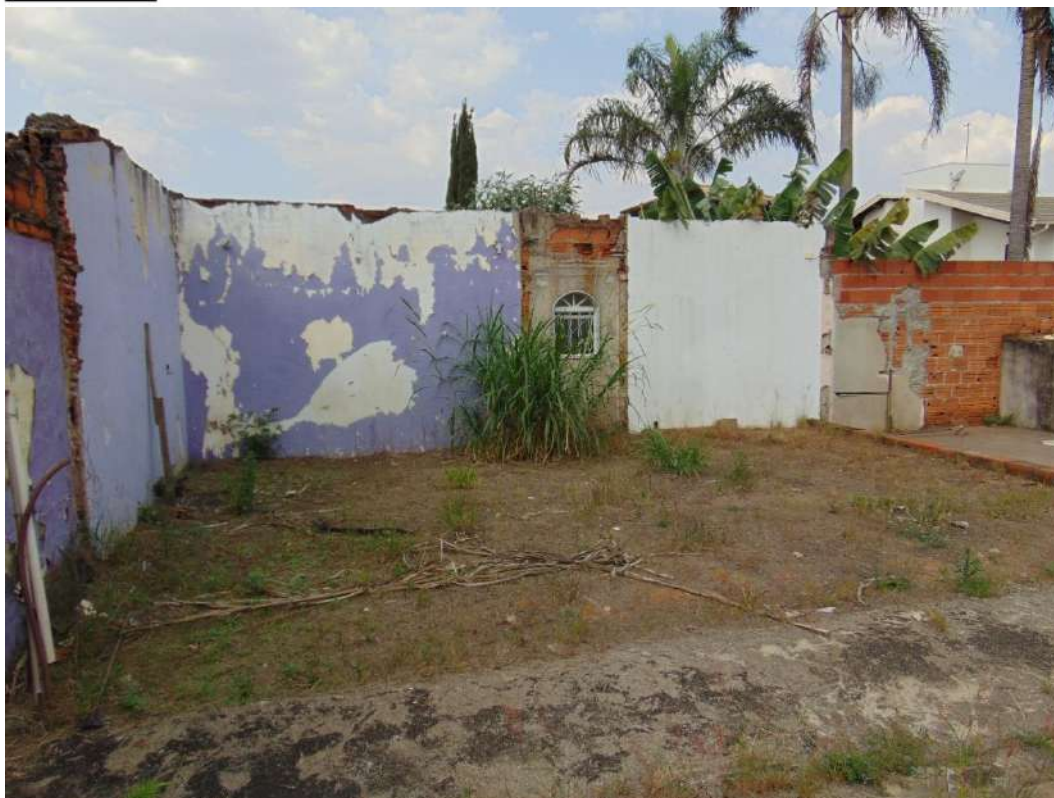
Figura 12 Identificação dos fundos, com aspecto de demolição, e pintura completamente danificada

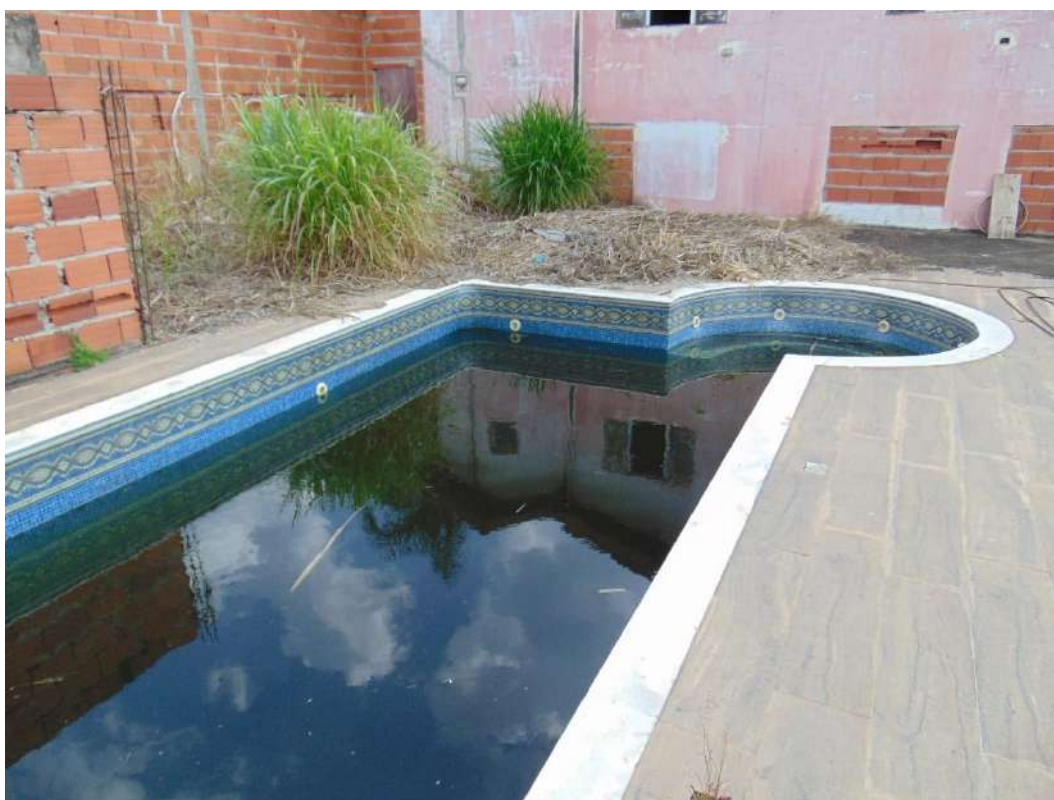
Figura 13 Identificação de Piscina abandonada, Condomínio se prontificou a tomar providencias com água parada

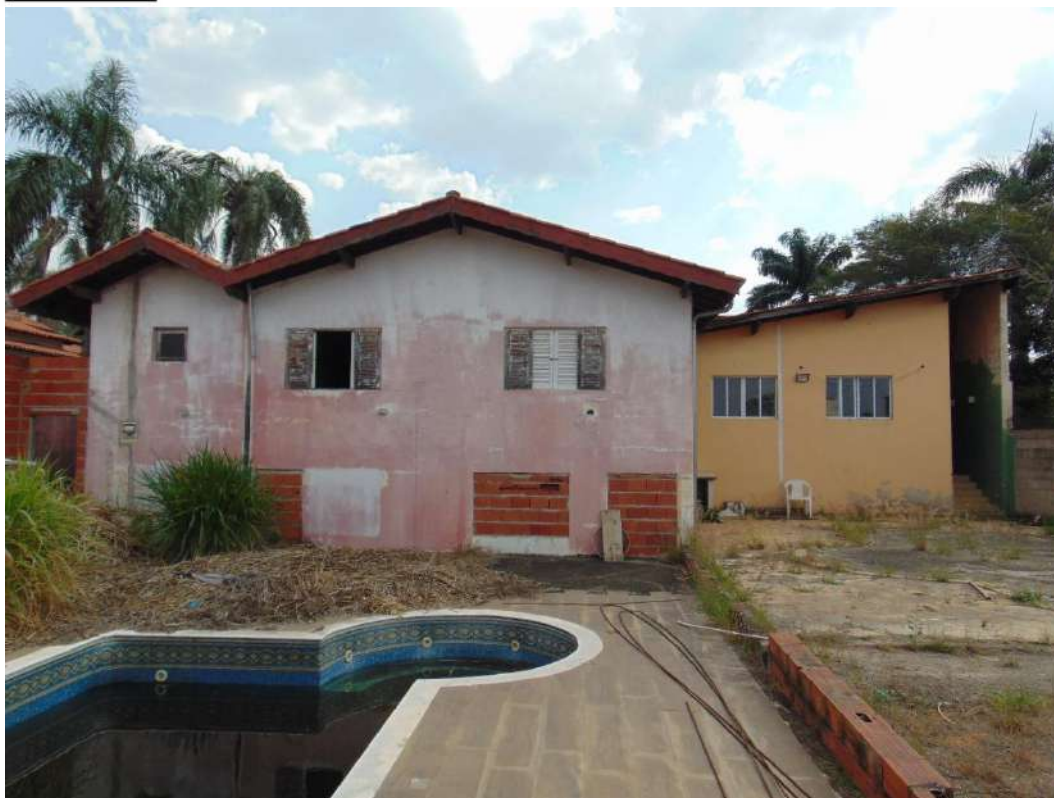
Figura 14 Fachada Externa com pintura compeltamente danificada

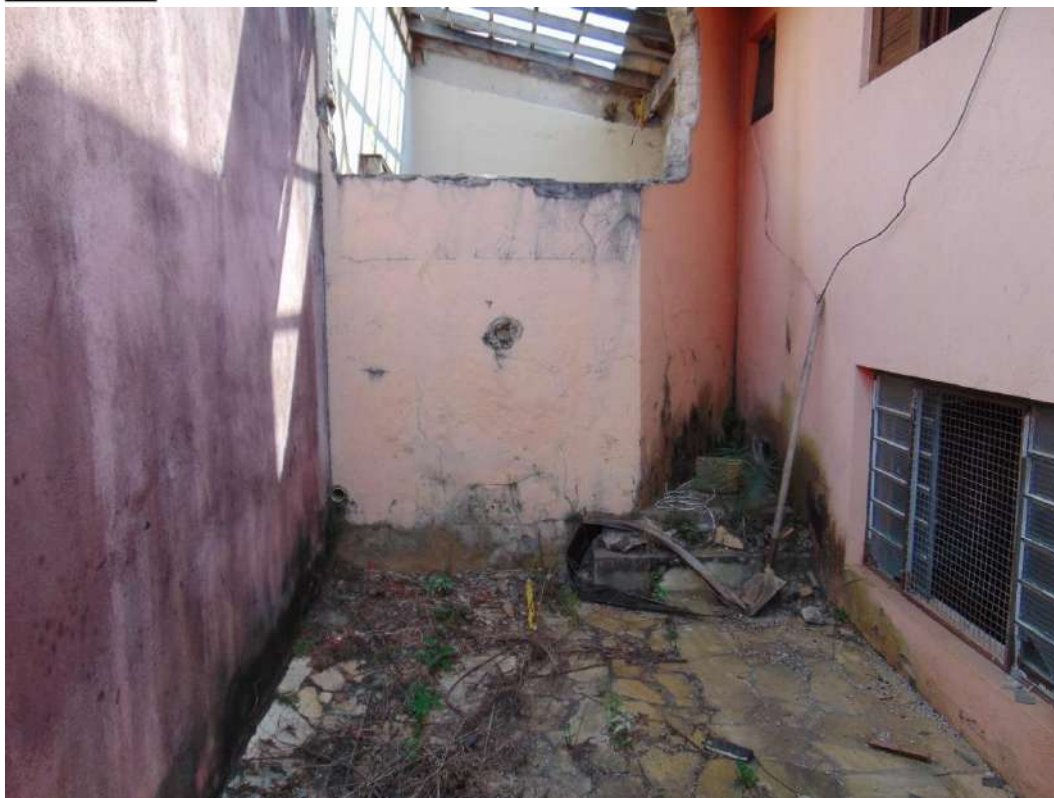
Figura 16 Corredor lateral fundos, em frente vista da varanda da suíte 3, piso e pintura completamente danificados, sinais de umidade

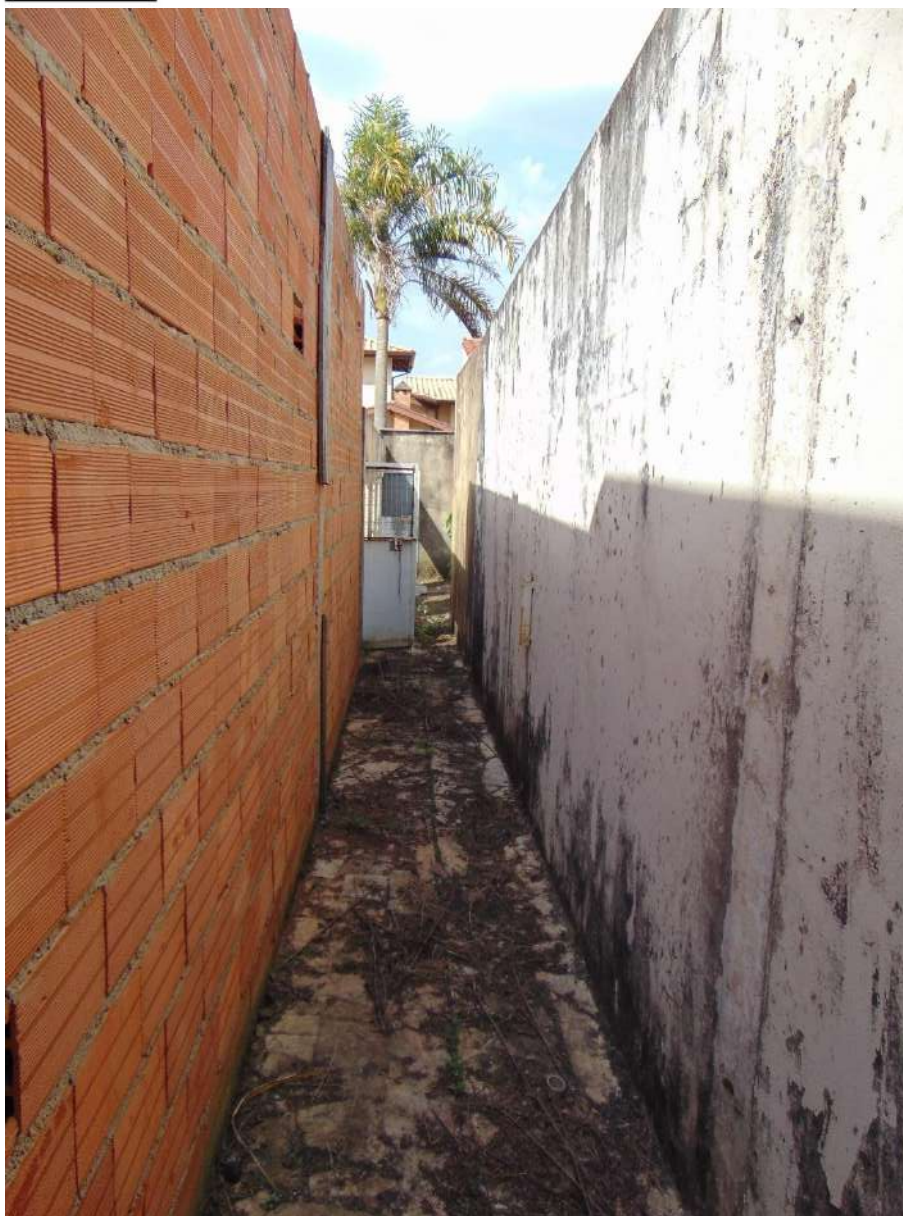
Figura 17 Corredor de acesso aos canis, pintura completamente desgastada, parede inacabada

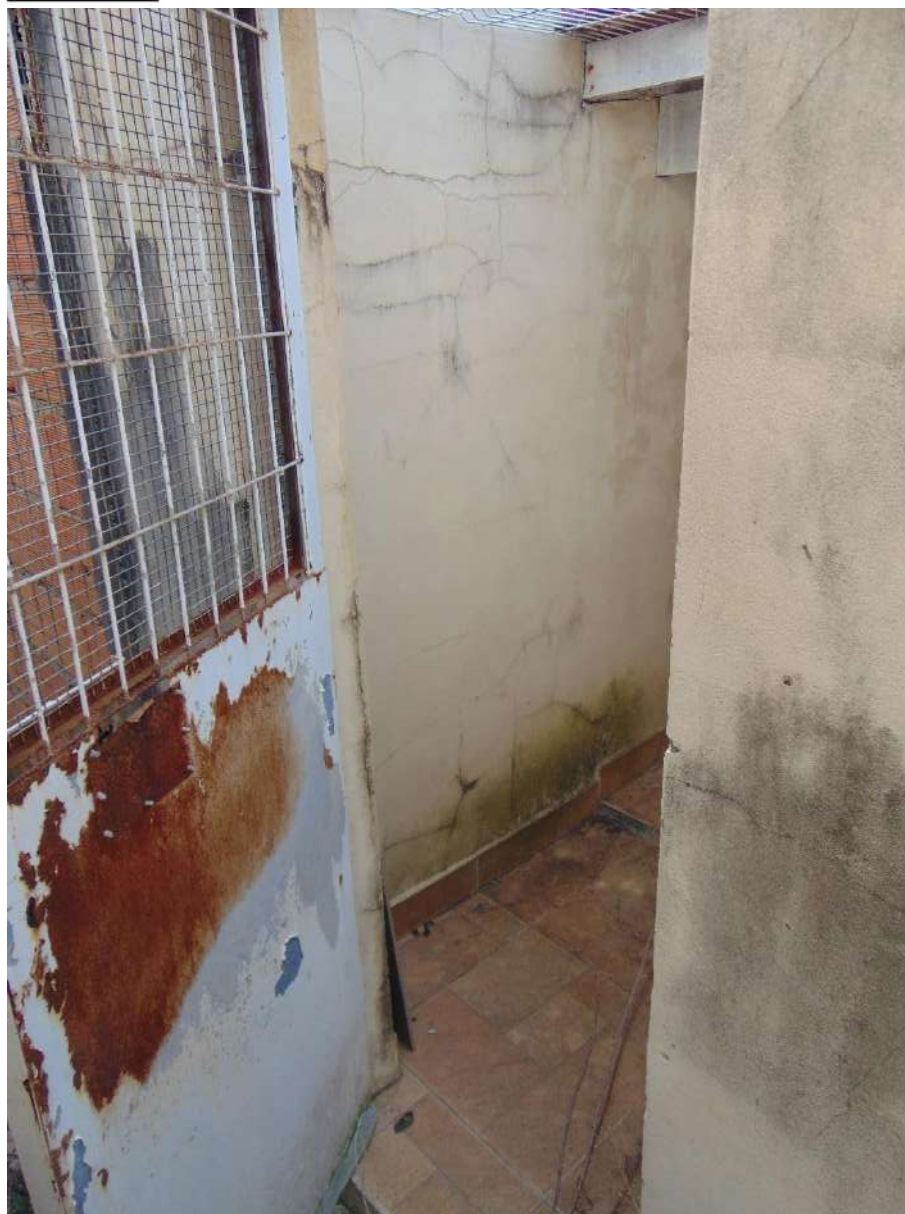
Figura 18 Canil, como paredes com umidade e pintura completamente desgastada, esquadrias enferrujadas

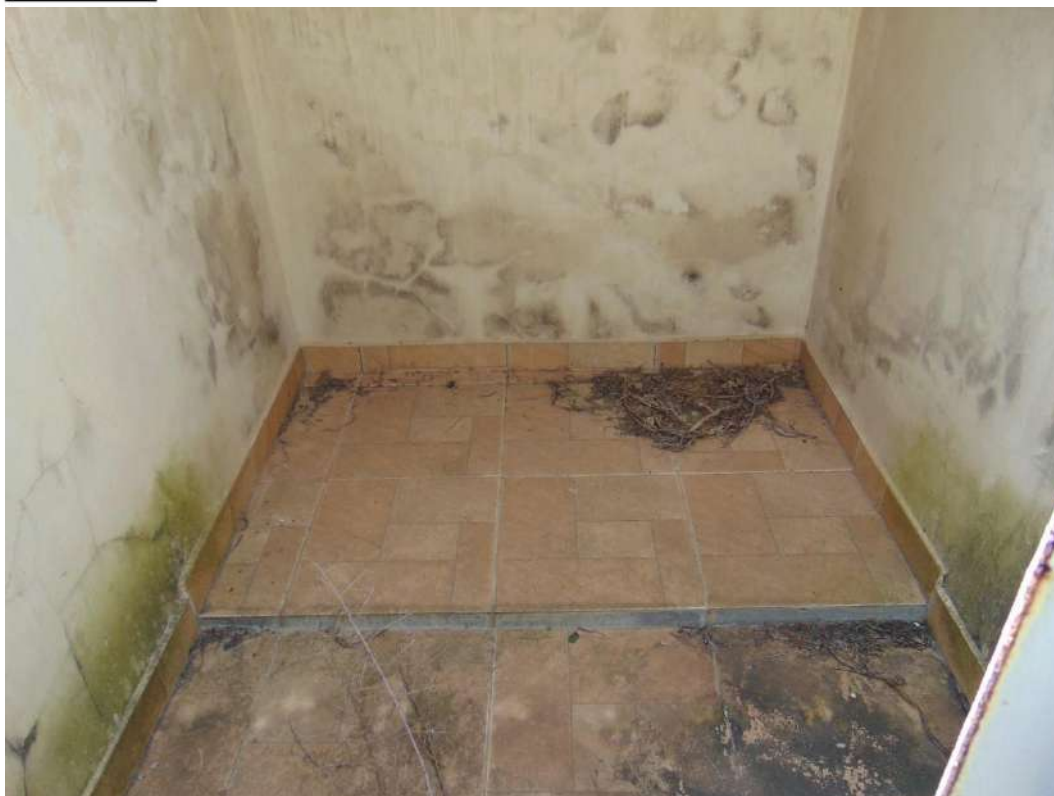
Figura 19 Detalhe Canil. com umidade na parede, pintura completamente danificada, e pontos de acúmulo de água no piso

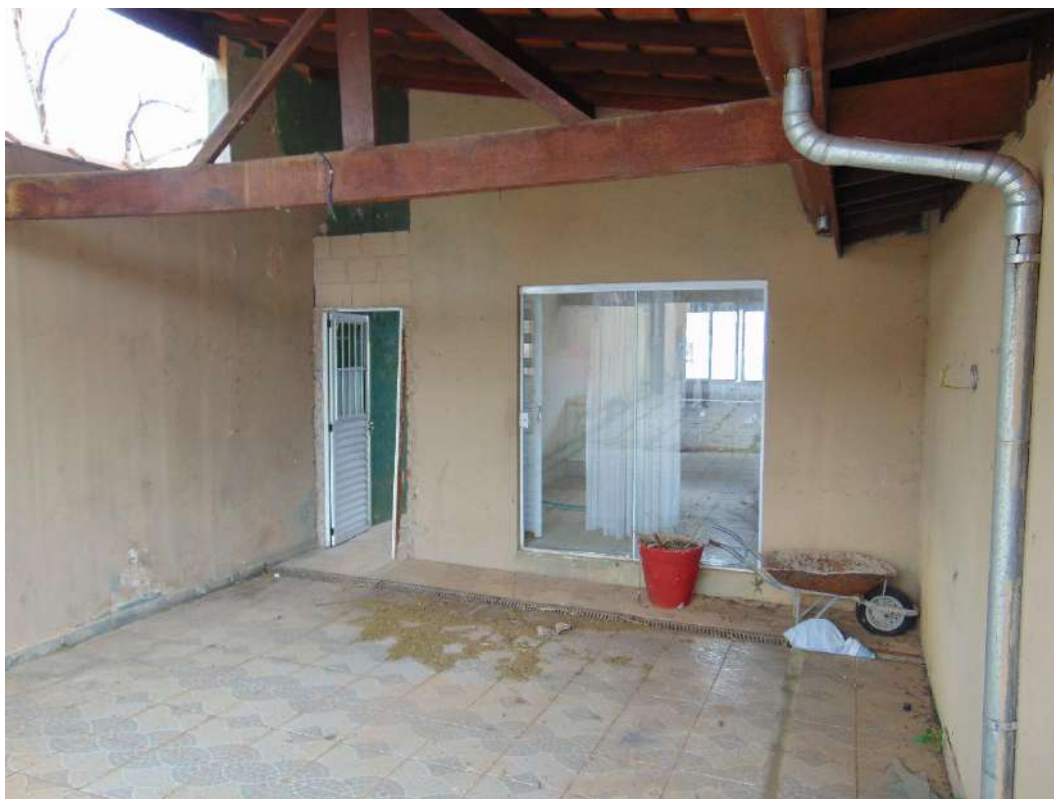
Figura 23 Interior da garagem, com avarias características de abandono

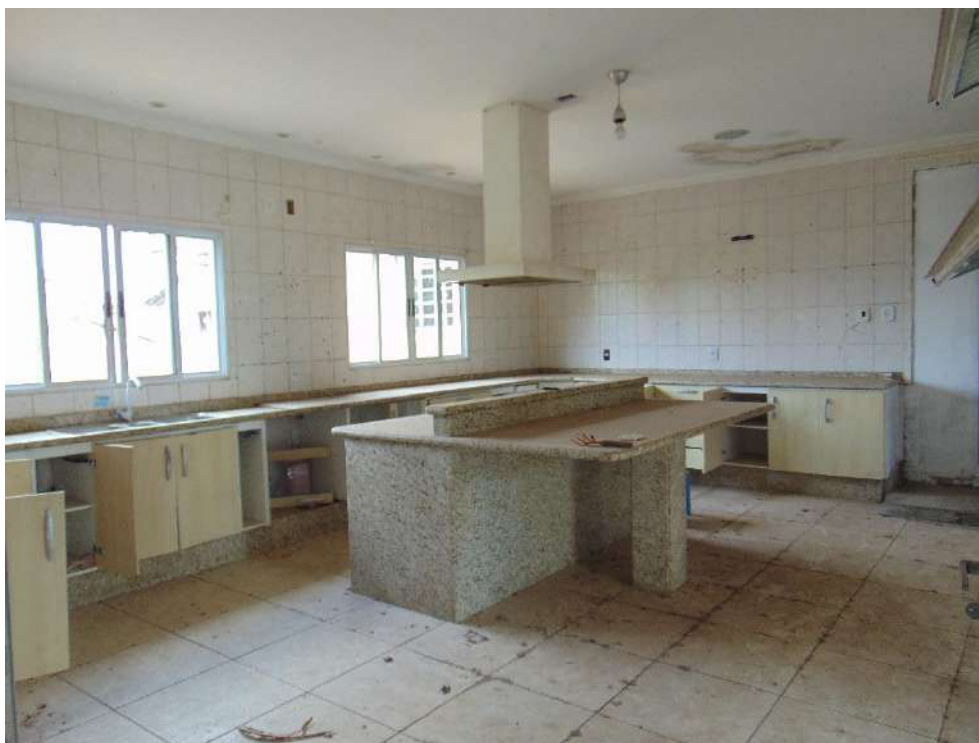
Figura 24 Identificação da cozinha com bancada inacabada, infiltrações no teto, sujeira e móveis danificados

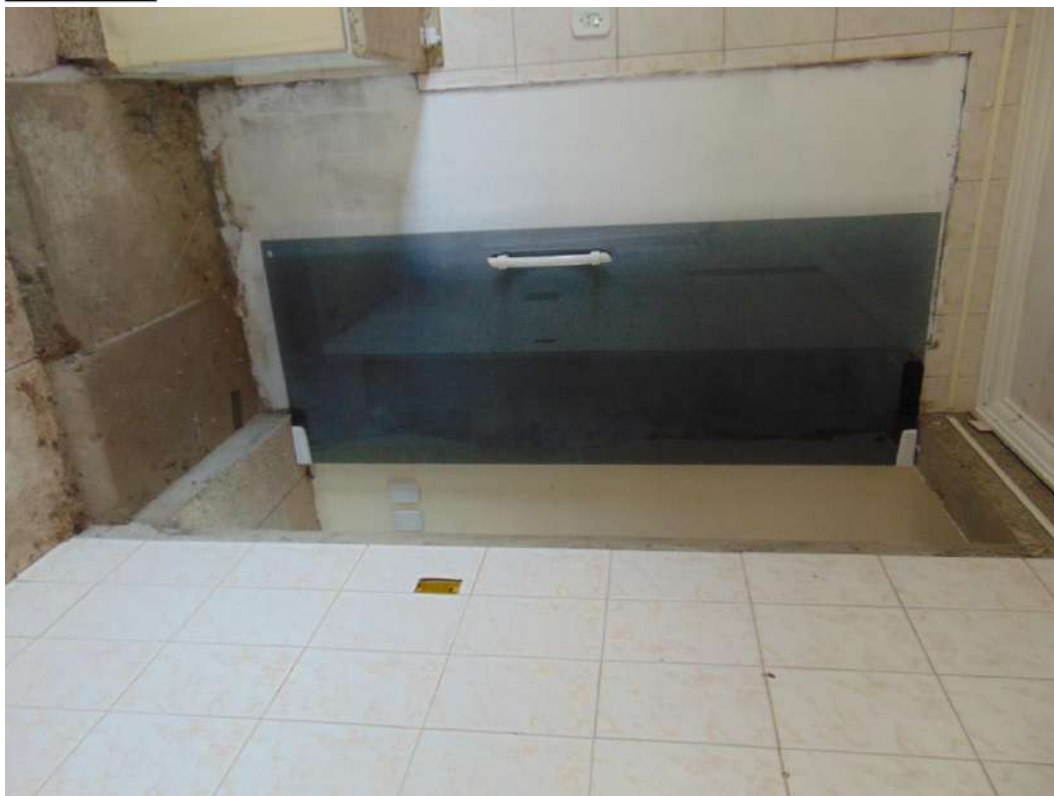
Figura 26 Porta de acesso à lareira, com ausência de azulejos

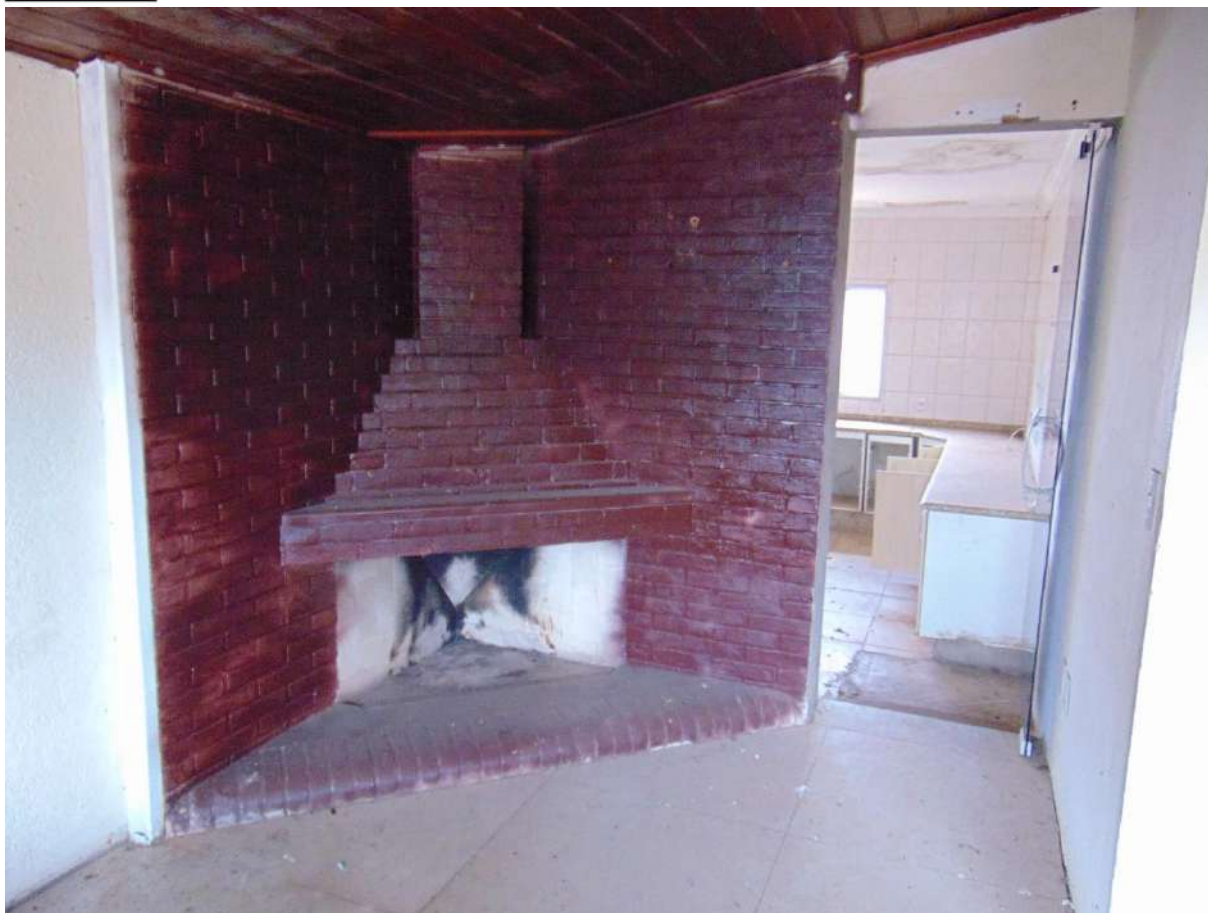
Figura 28 Identificação da lareira, com porta de acesso a cozinha à direita, pintura completamente desgastada

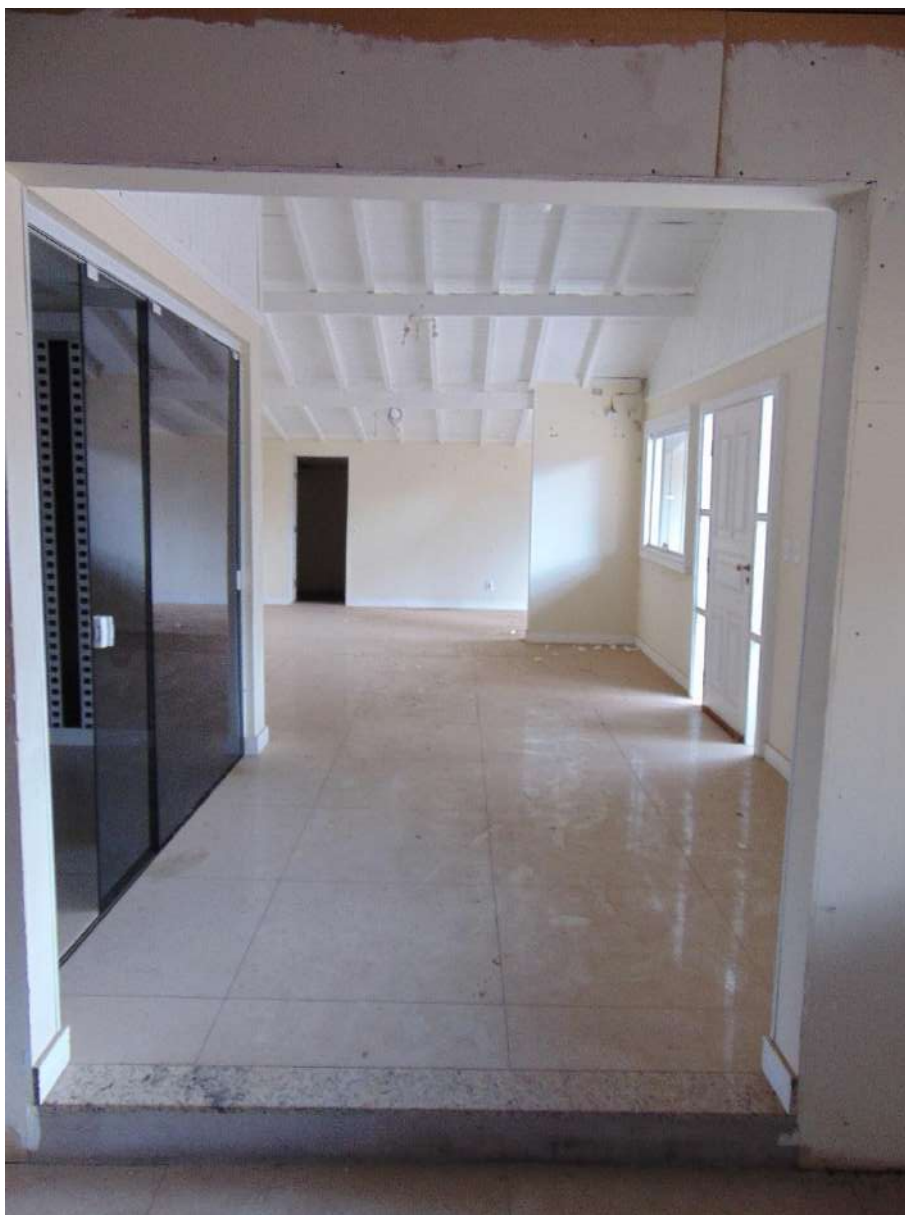
Figura 29 Identificação da Sala de Estar, forros desencaixados e pintura danificada,

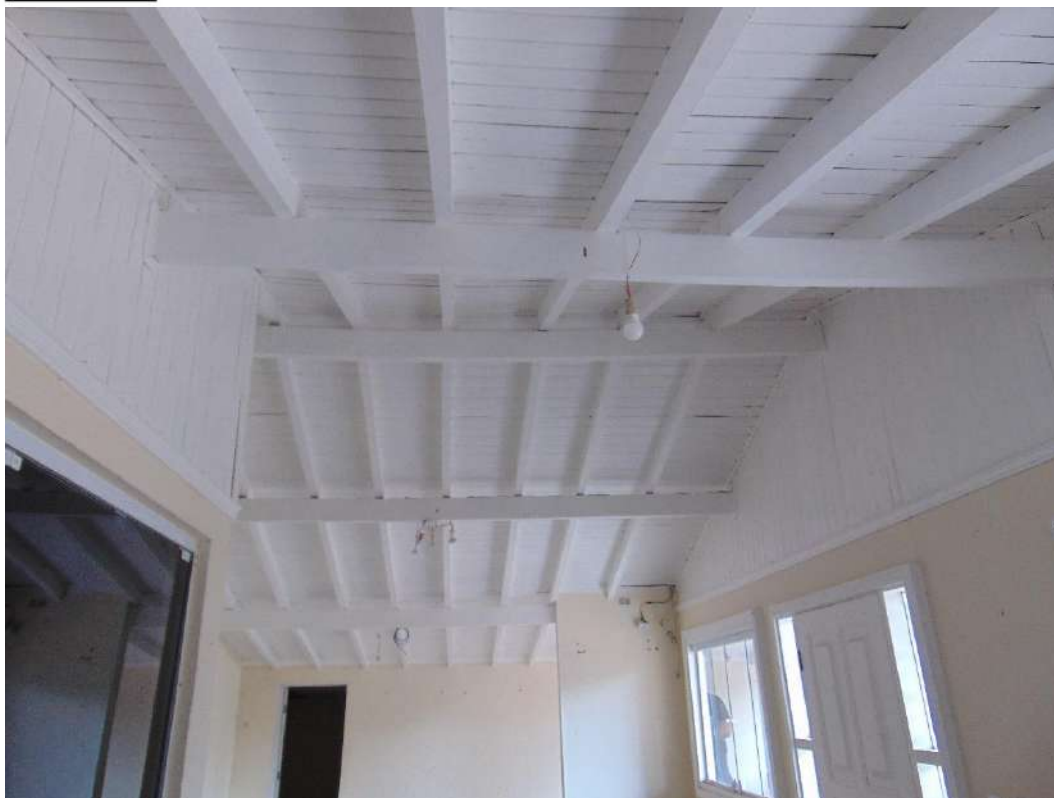
Figura 30 Detalhe do telhado com forros empenados e pintura levemente desgastada

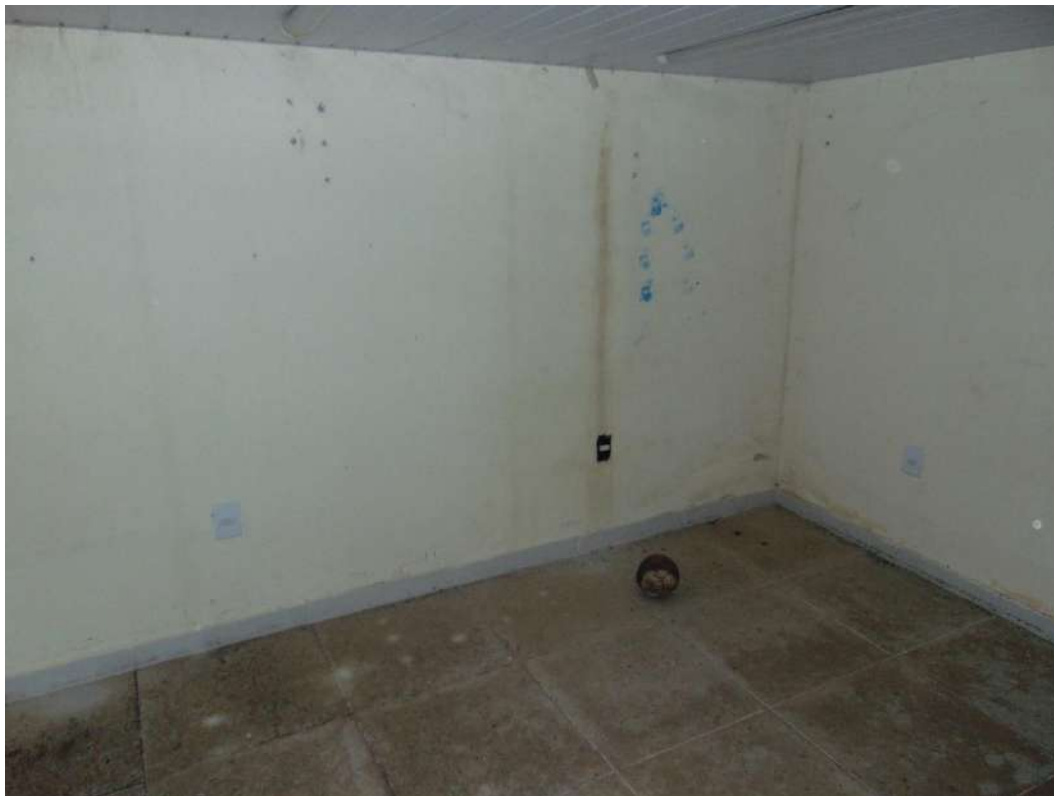
Figura 32 Identificação do closet da sala com acumulo de sujeira no piso, e pintura com grande desgaste, forro inacabado

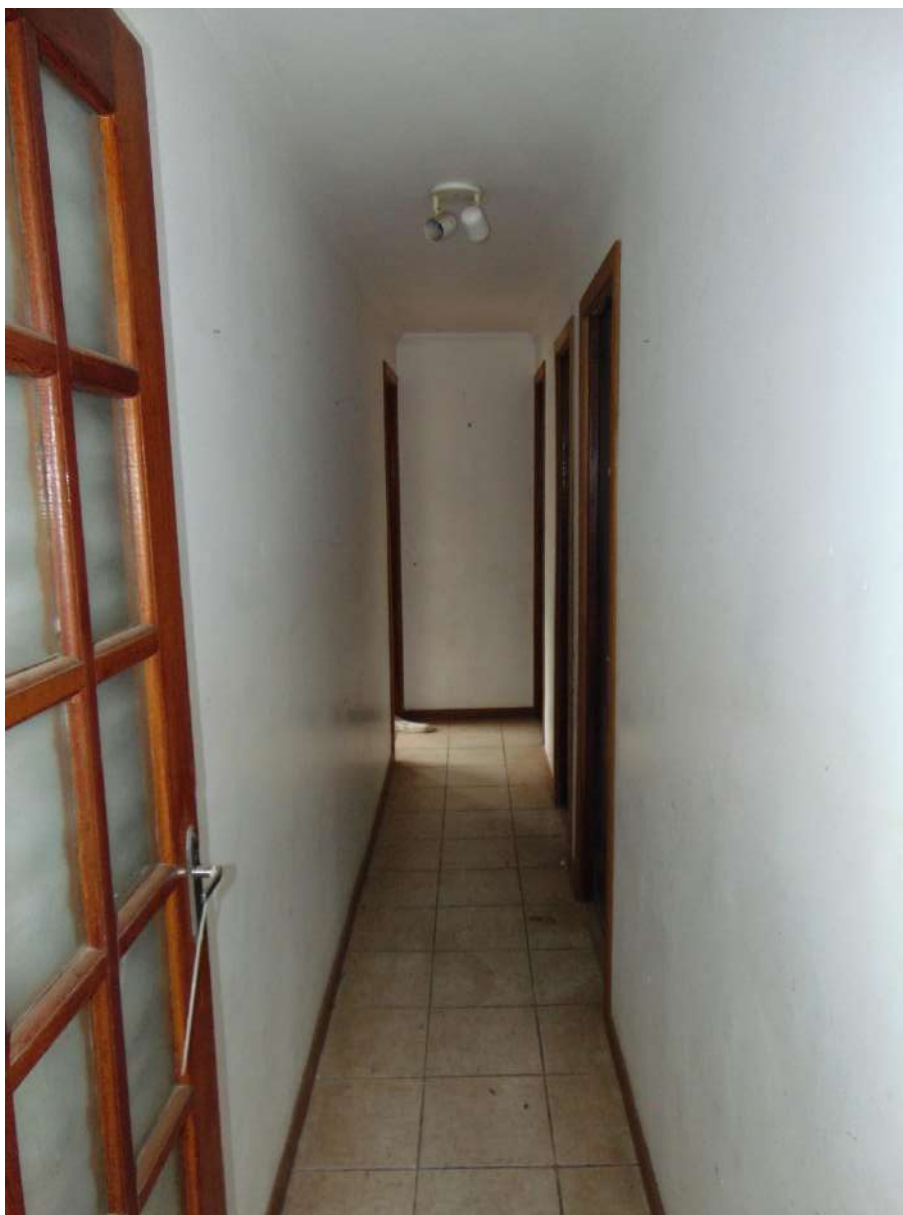
Figura 37 Identificação do corredor dos quartos, sujeira acumulada, e desgaste moderado da pintura

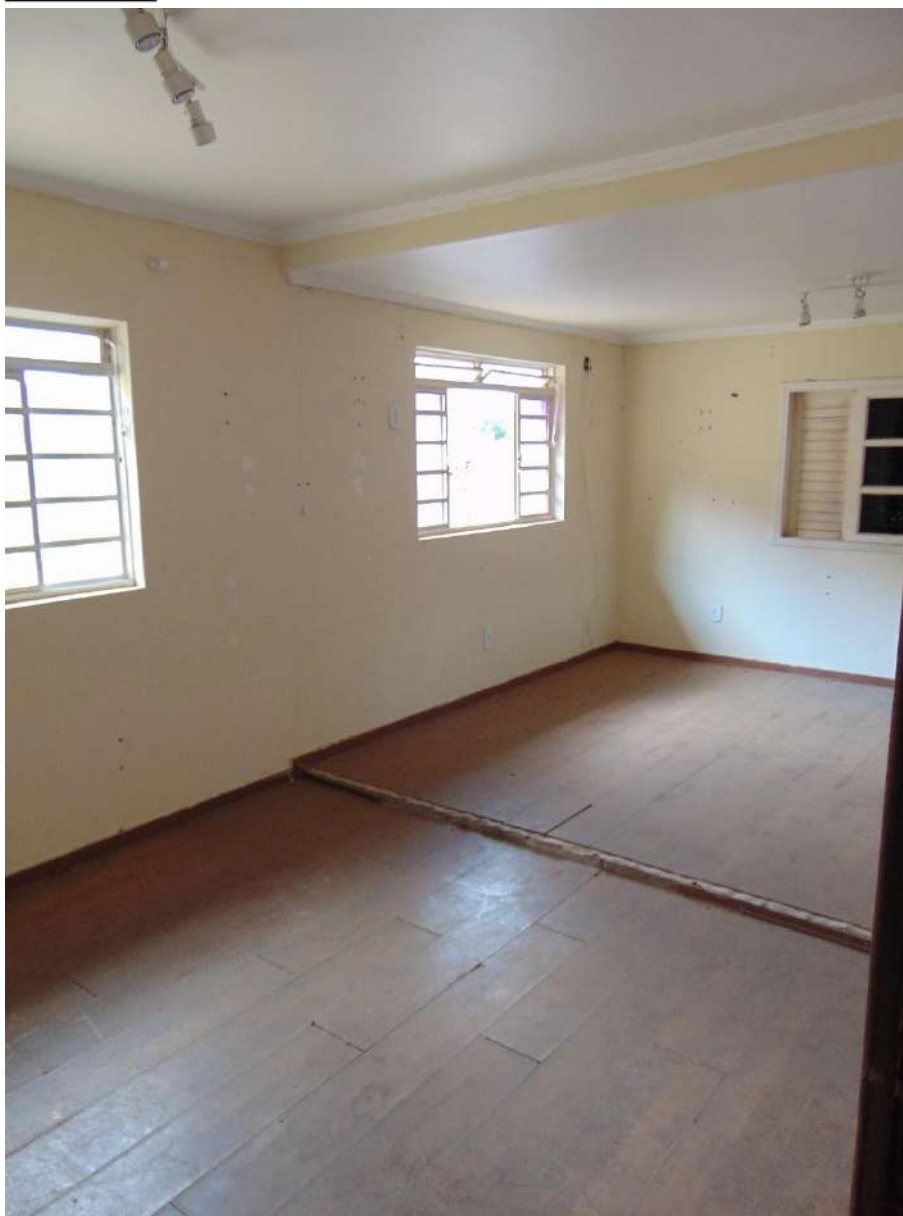
Figura 38 Suíte 1, com piso de madeira com peças empenadas, degrai inacabado e pintura no geral moderadamente desgastada

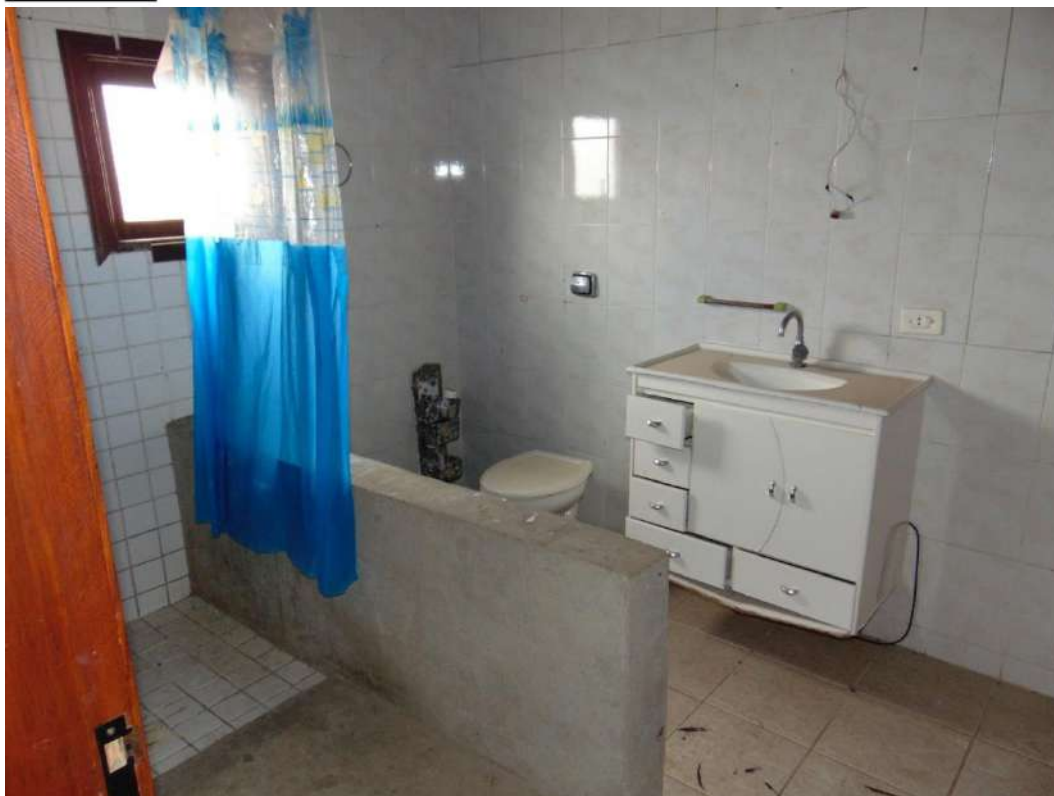
Figura 43 Banheiro da Suíte 2, com mureta inacabada, avarias no gabinete, instalações aparentes

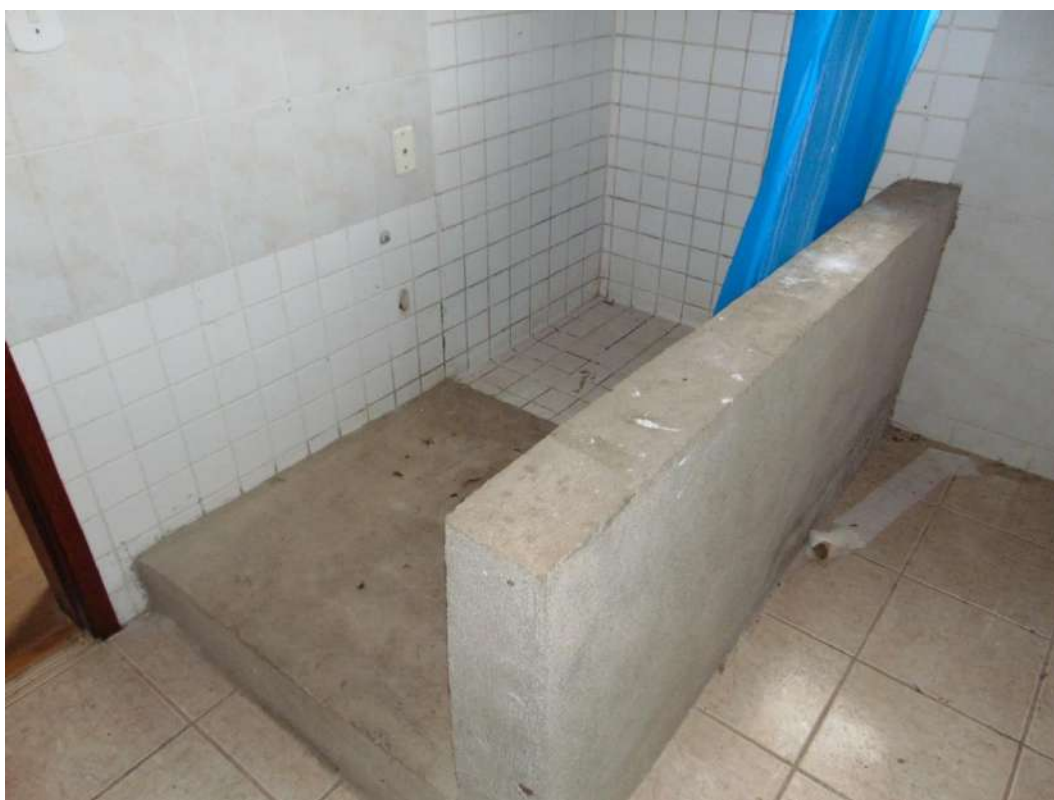
Figura 44 Detalhe box inacabado
