EXCELENTÍSSIMO(A) SENHOR(A) DOUTOR(A) JUIZ(A) DE DIREITO DA 3ª VARA  
CÍVEL DA COMARCA DE VINHEDO – SP

PROCESSO Nº 0000229-25.2020.8.26.0659

Heitor de Freitas Araujo, Perito Judicial nomeado por V.Exa. para atuar no processo acima citado, vem, respeitosamente após haver procedido os estudos e diligências que se fizeram necessários, apresentar o Laudo Pericial, em anexo, impresso via computador, em 42 (Quarenta e dois) folhas, todas numeradas, senda a última datada, contendo, ainda, 06 (seis) anexos, todos devidamente numerados.

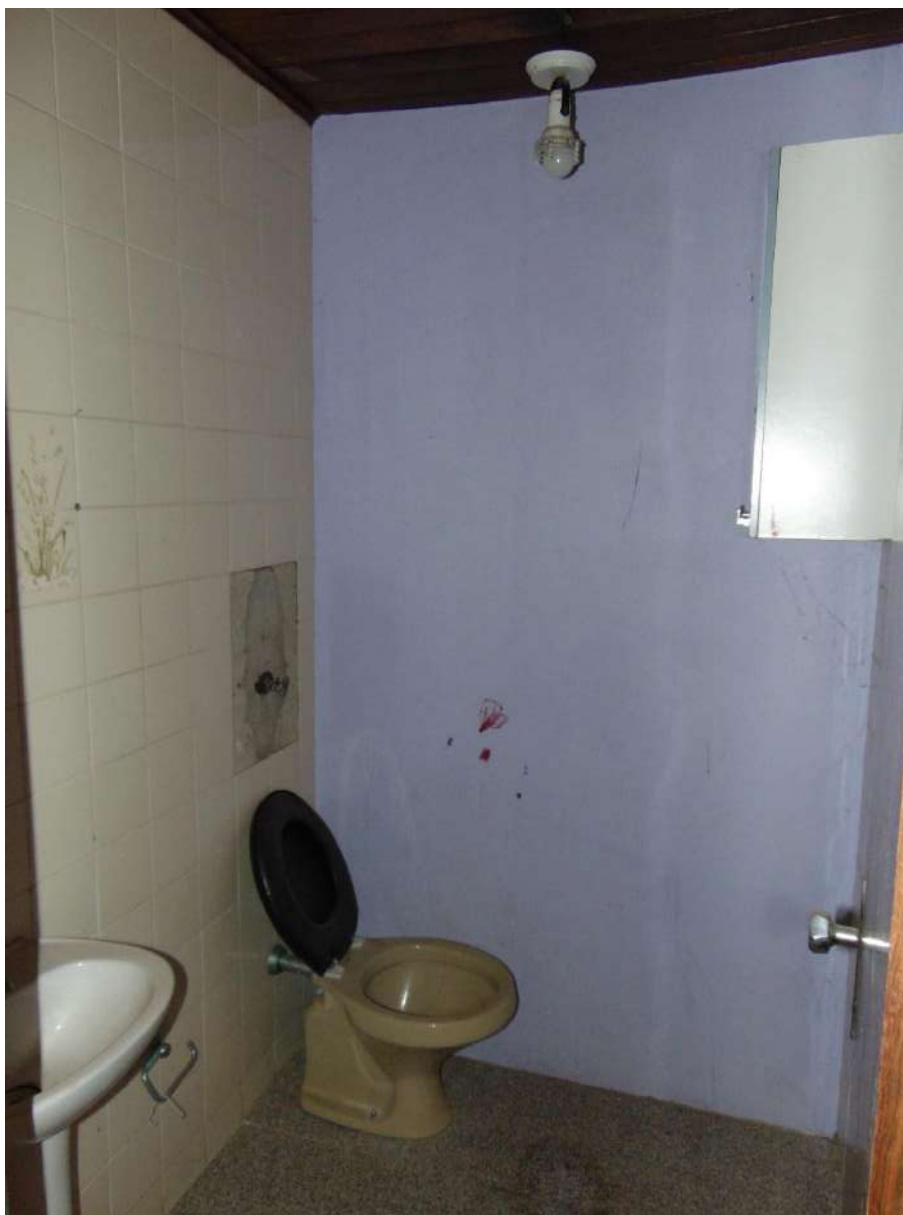
Figura 46 Identificação do banheiro social, ausencia de azulejo, forro e pintura danificadas

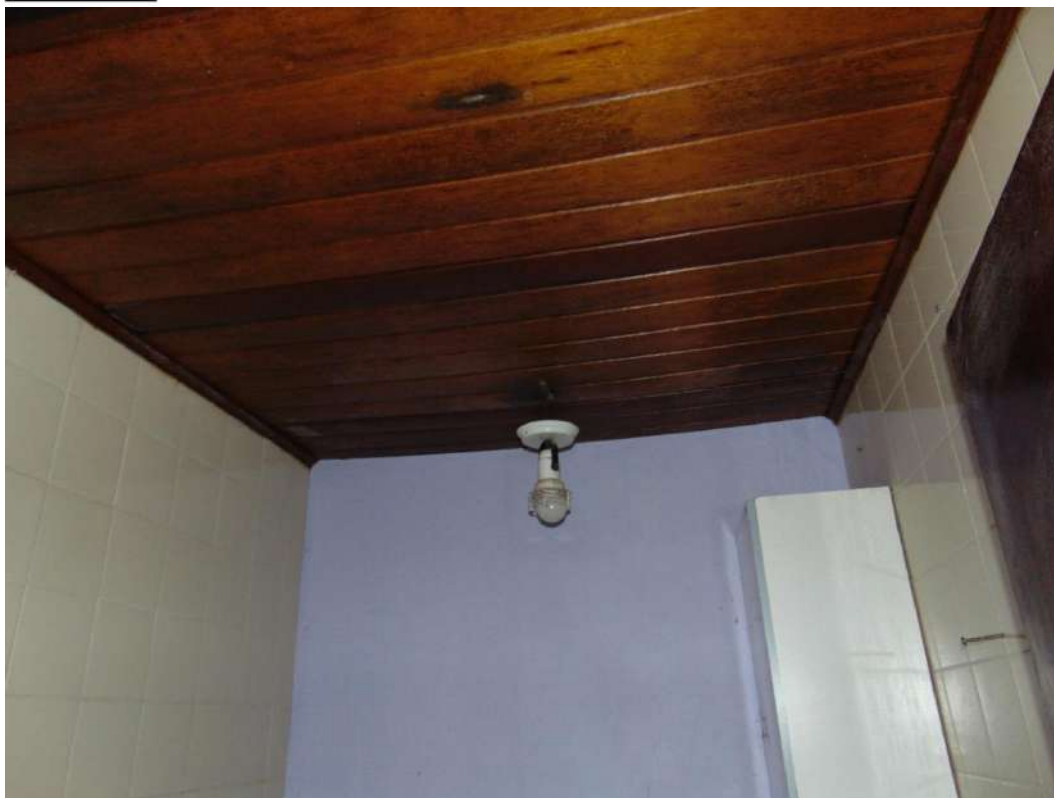
Figura 47 Detalhe de forro empenado e sianis de umidade

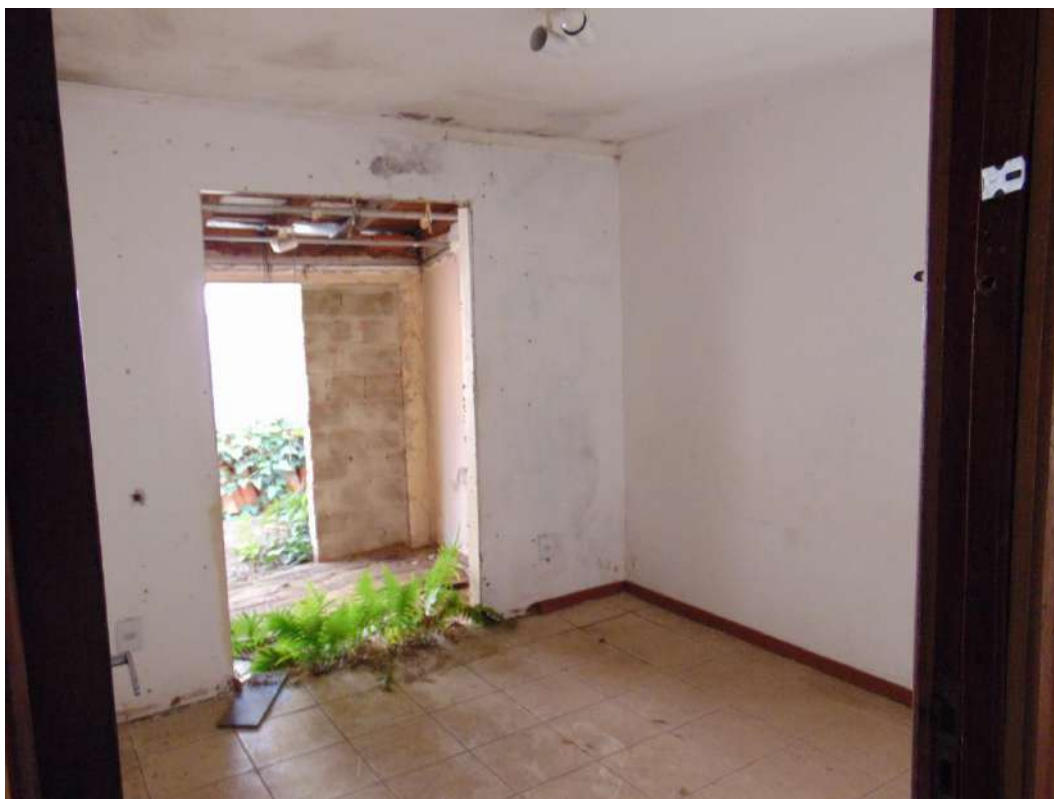
Figura 48 Identificação de suíte 3, desgaste acentuado das paredes, e identificação de pontos de umidade, vegetação saindo do piso cerâmico

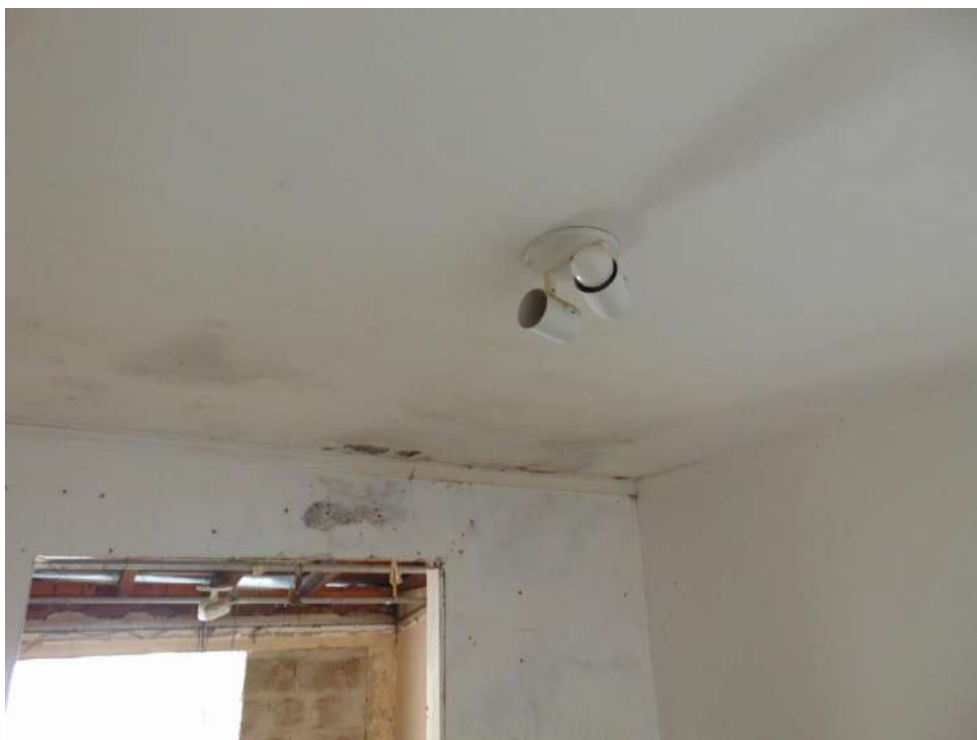
Figura 49 Detalhe de manchas de infiltração e avarias na pintura

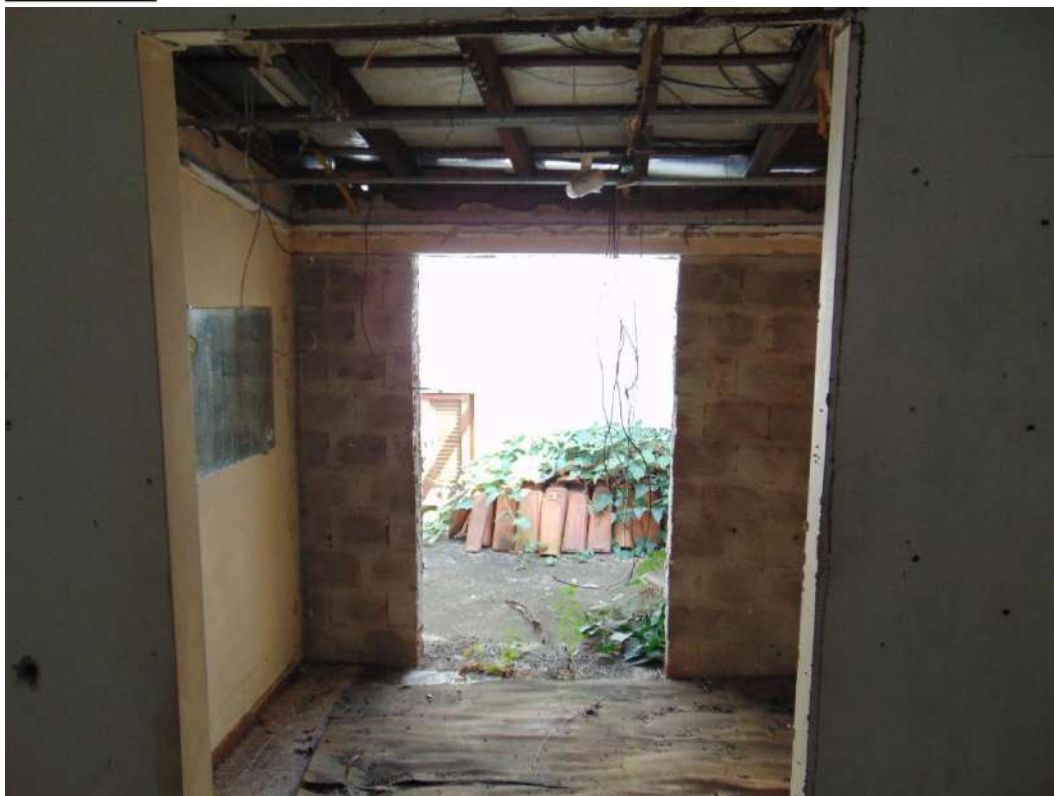
Figura 51 Closet da Suite 3, com parede inacabada, ausência de forro, e avarias acentuads na pintura e piso

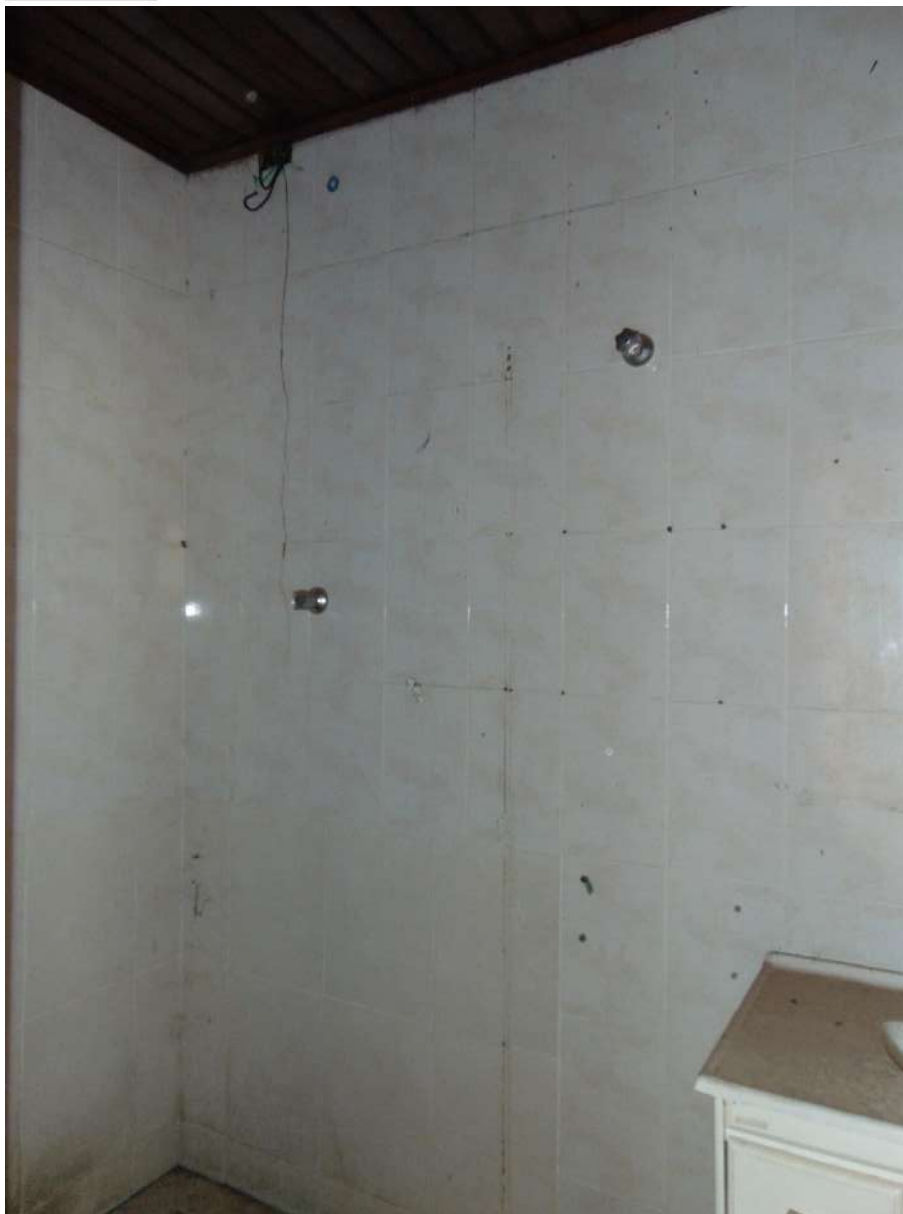
Figura 54 Fissuras no revestimento cerâmico

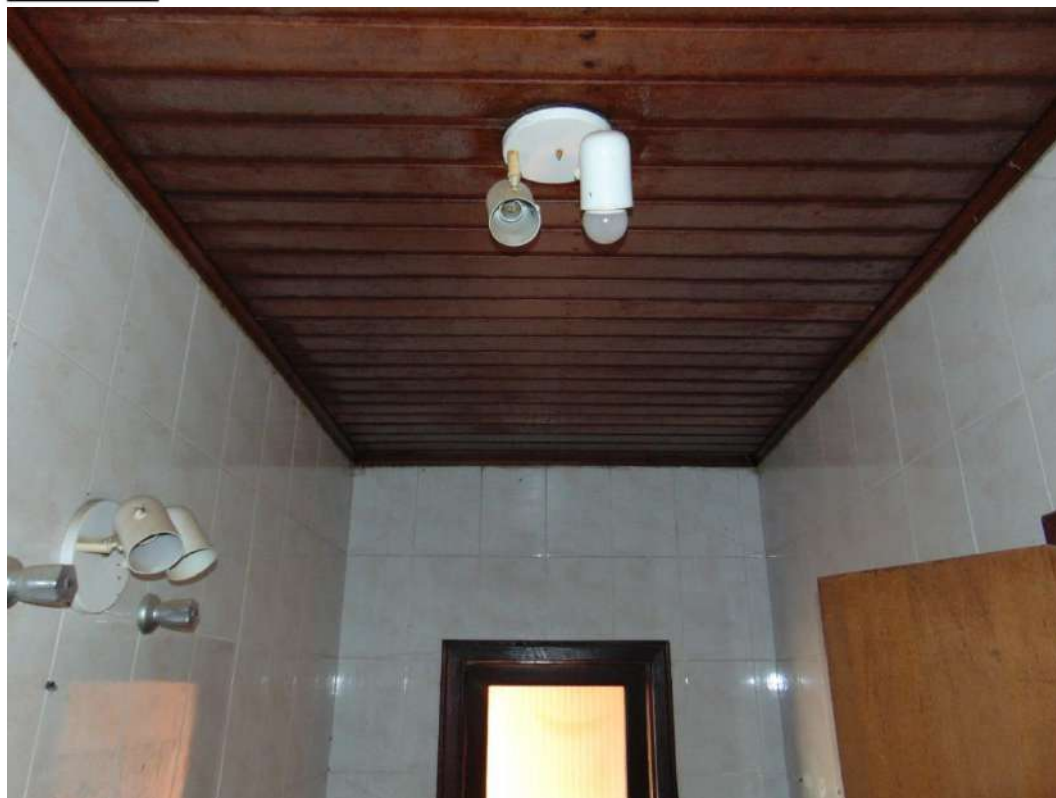
Figura 55 Detalhe Forro com pontos de umidade

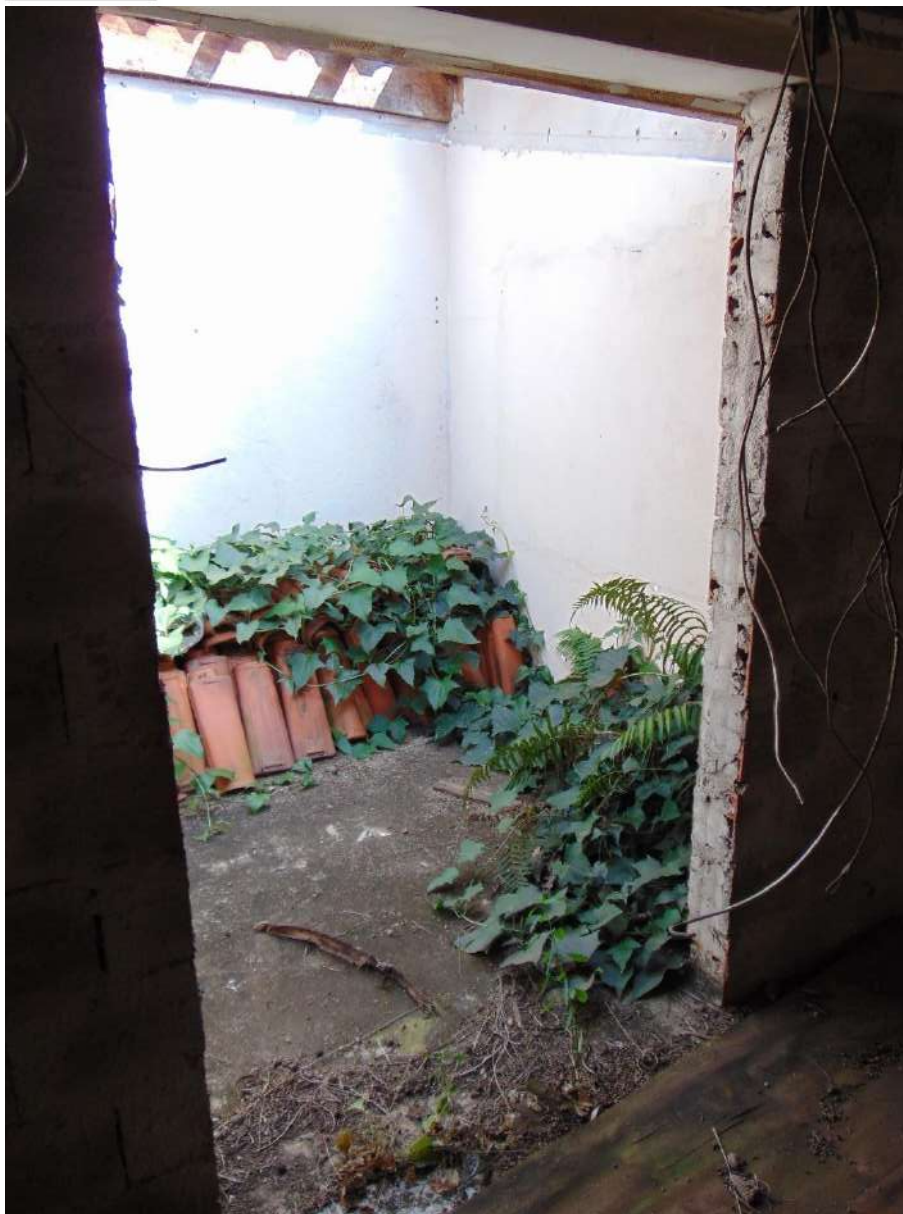
Figura 56 Acesso a varanda da suíte 3, com piso e telhado inacabados e pintura com desgaste acentuado

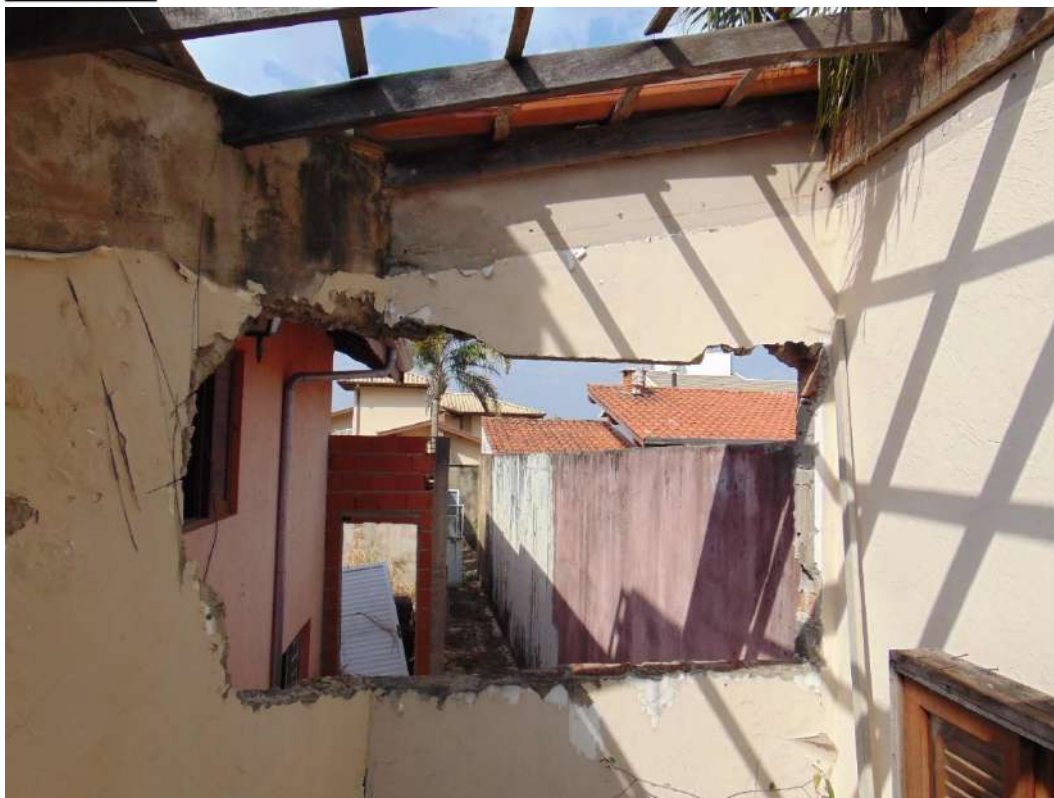
Figura 57 Janela sem esquadria e com parede quebrada, ausência de telhado e pintura completamente comprometida

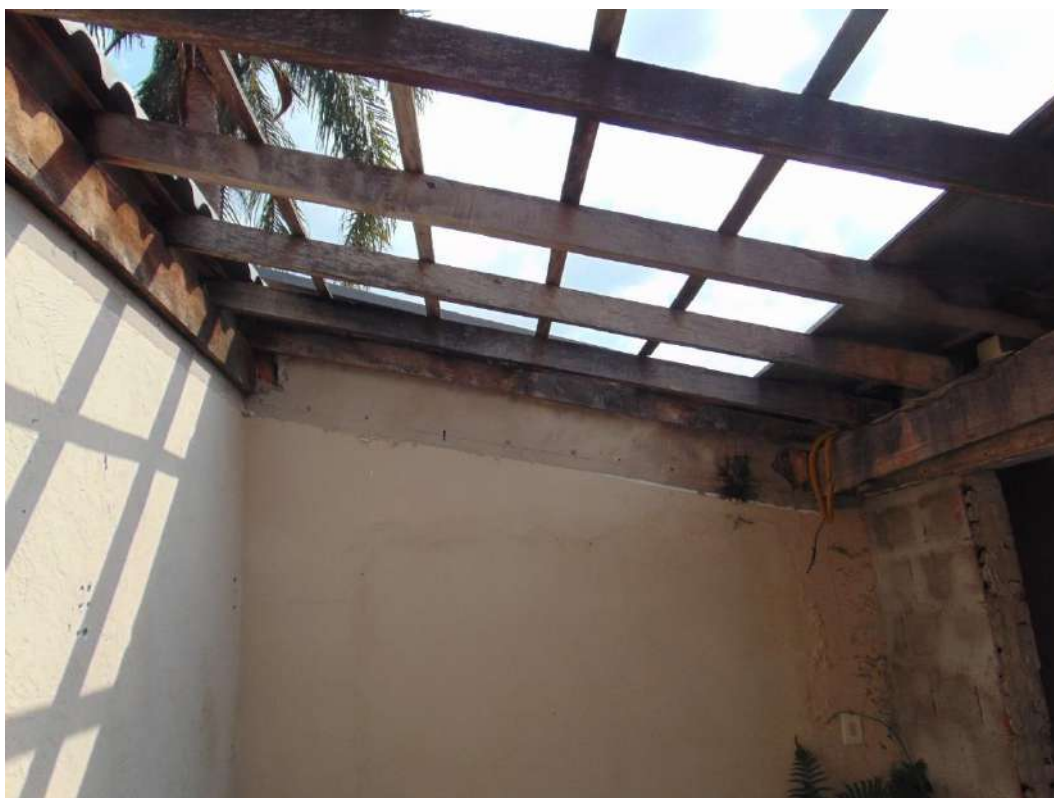
Figura 58 Detalhe de telhado ausente, parede inacabada, instalações expostas e desgaste acentuado da pintura

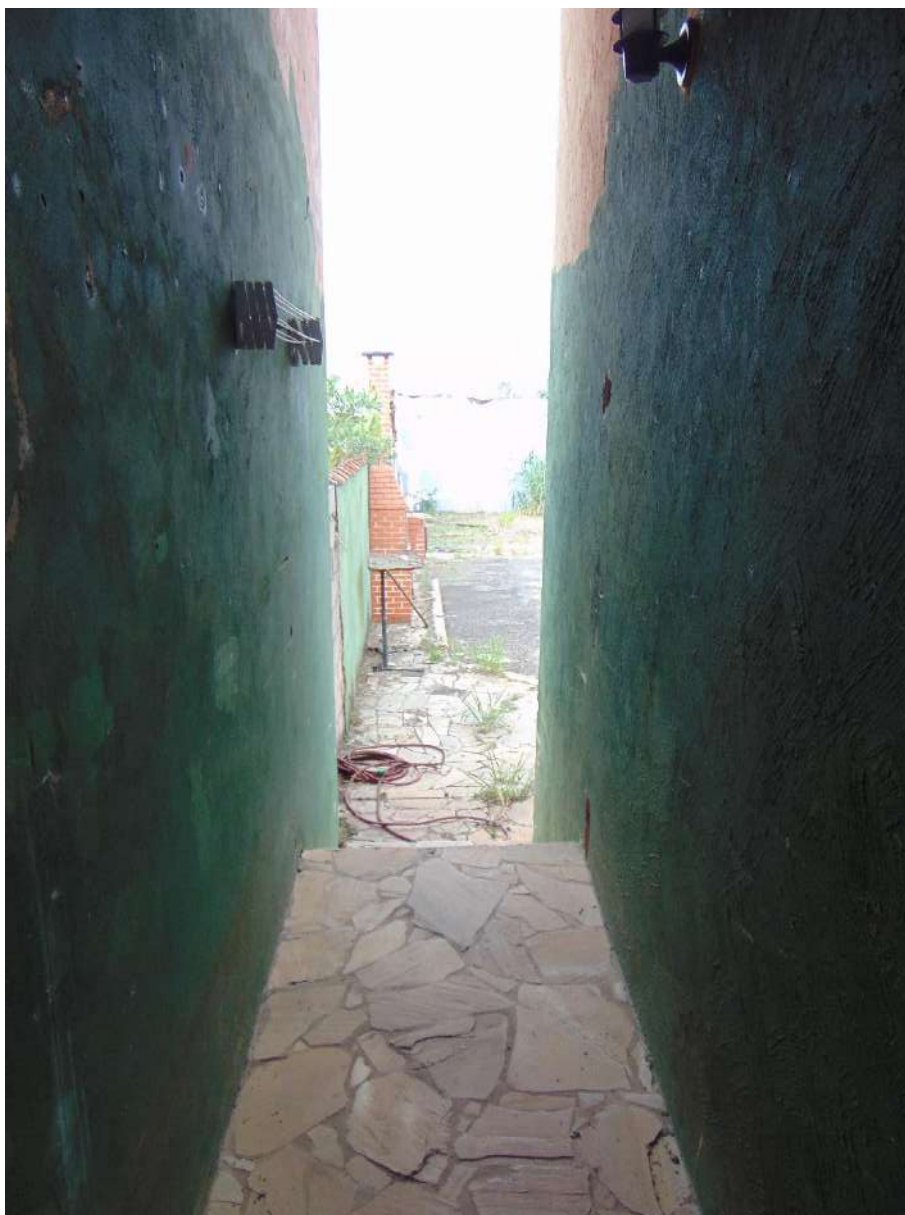
Figura 59 Corredor de acesso à área de lazer, pintura completamente desgastada

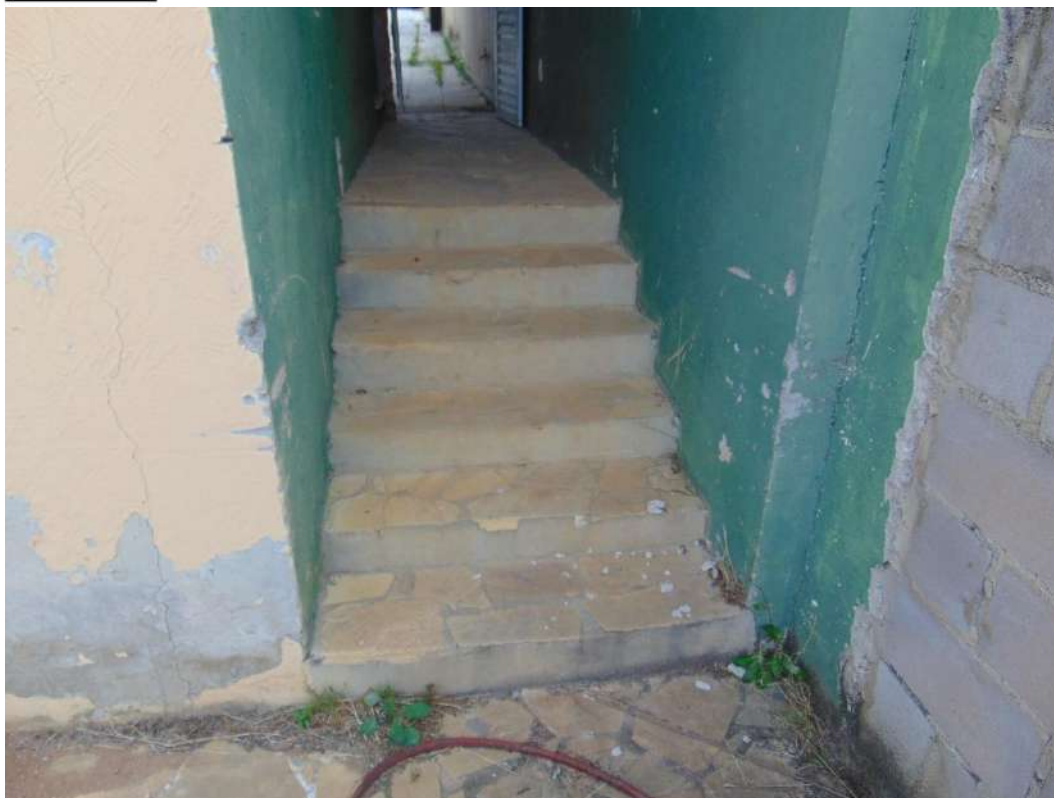
Figura 60 Detalhe de escada de Acesso, Pintura Externa completamente danificada

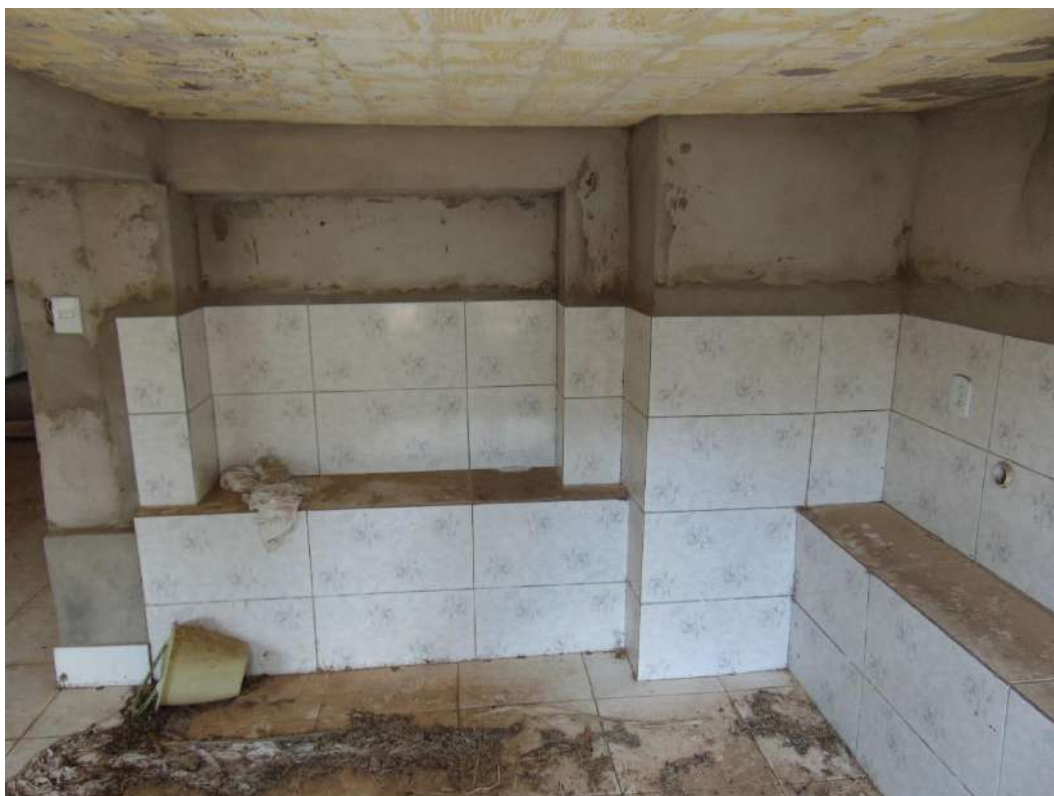
Figura 61 Identificação da sauna 1, com revestimento inacabado, e acumulo de sujeira

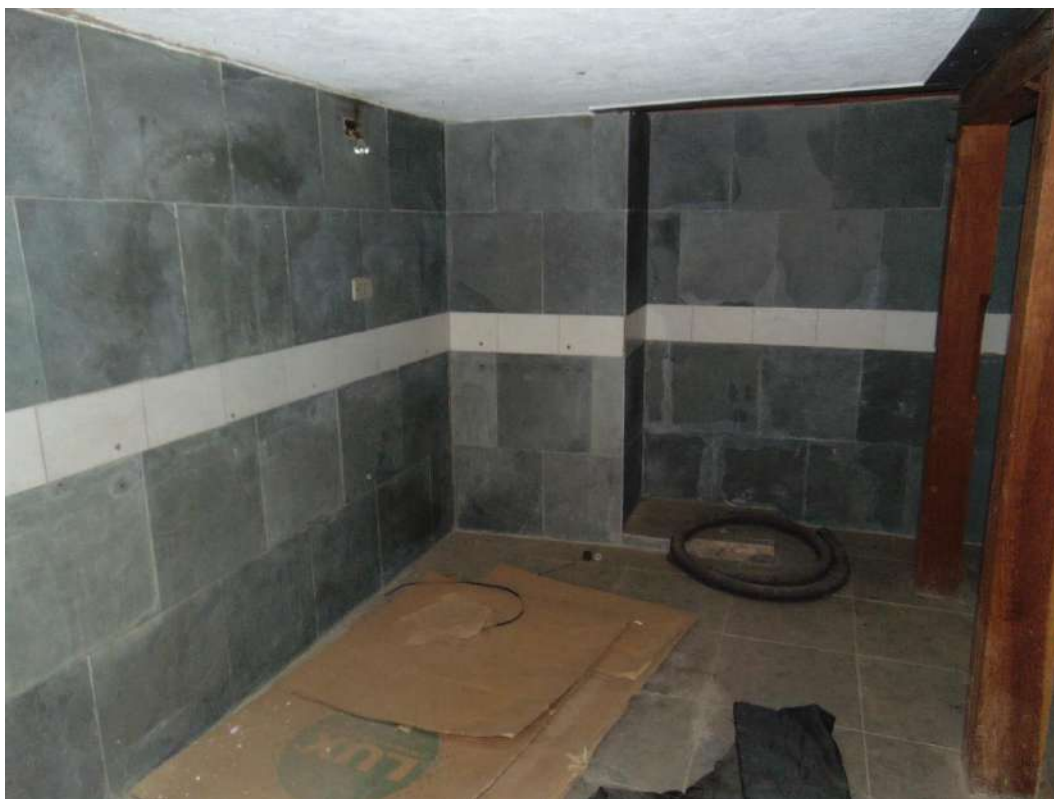
Figura 64 Identificação da sauna 2, com sinais de infiltração nos rejuntas
