EXCELENTÍSSIMO(A) SENHOR(A) DOUTOR(A) JUIZ(A) DE DIREITO DA 3ª VARA  
CÍVEL DA COMARCA DE VINHEDO – SP

PROCESSO Nº 0000229-25.2020.8.26.0659

Heitor de Freitas Araujo, Perito Judicial nomeado por V.Exa. para atuar no processo acima citado, vem, respeitosamente após haver procedido os estudos e diligências que se fizeram necessários, apresentar o Laudo Pericial, em anexo, impresso via computador, em 42 (Quarenta e dois) folhas, todas numeradas, senda a última datada, contendo, ainda, 06 (seis) anexos, todos devidamente numerados.

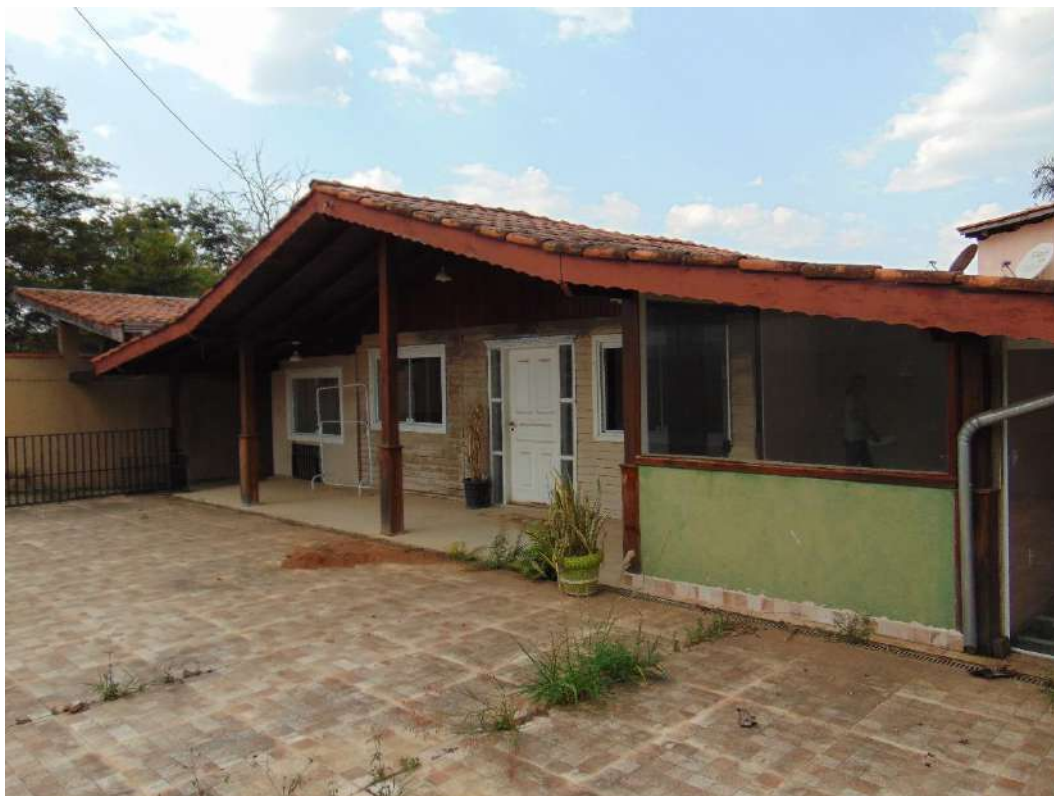
Figura 8 Fachada interna do imóvel

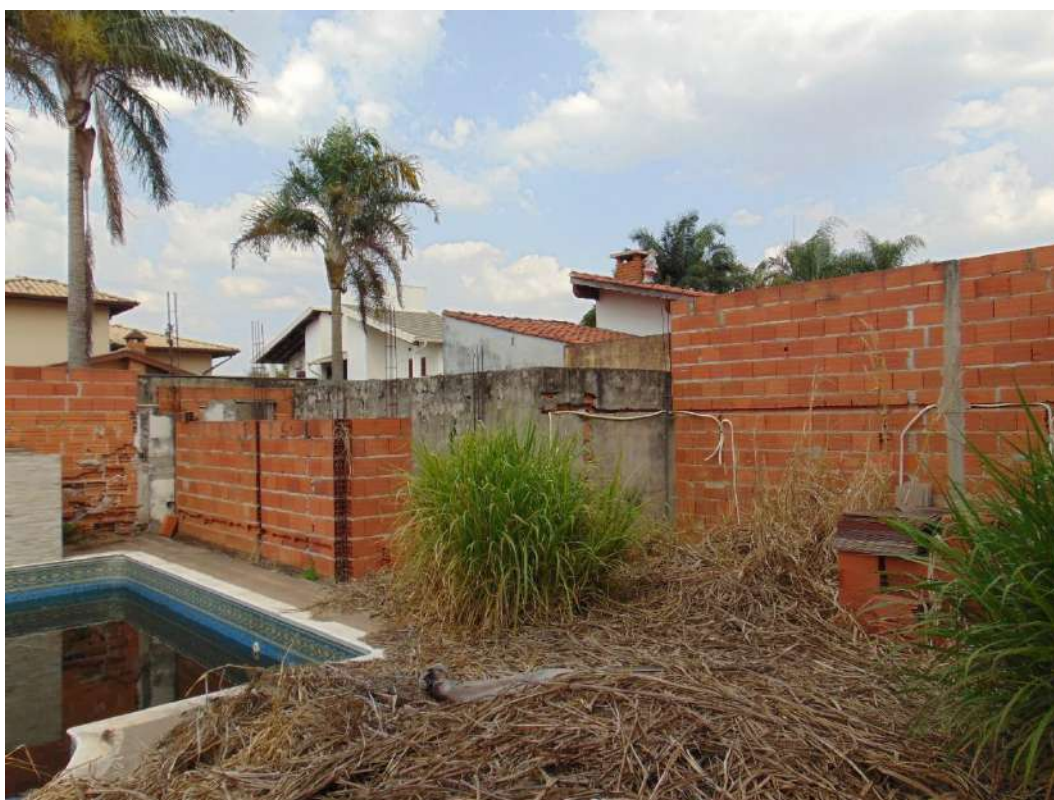
Figura 15 Detalhe de obras inacabadas aos fundos dos canis

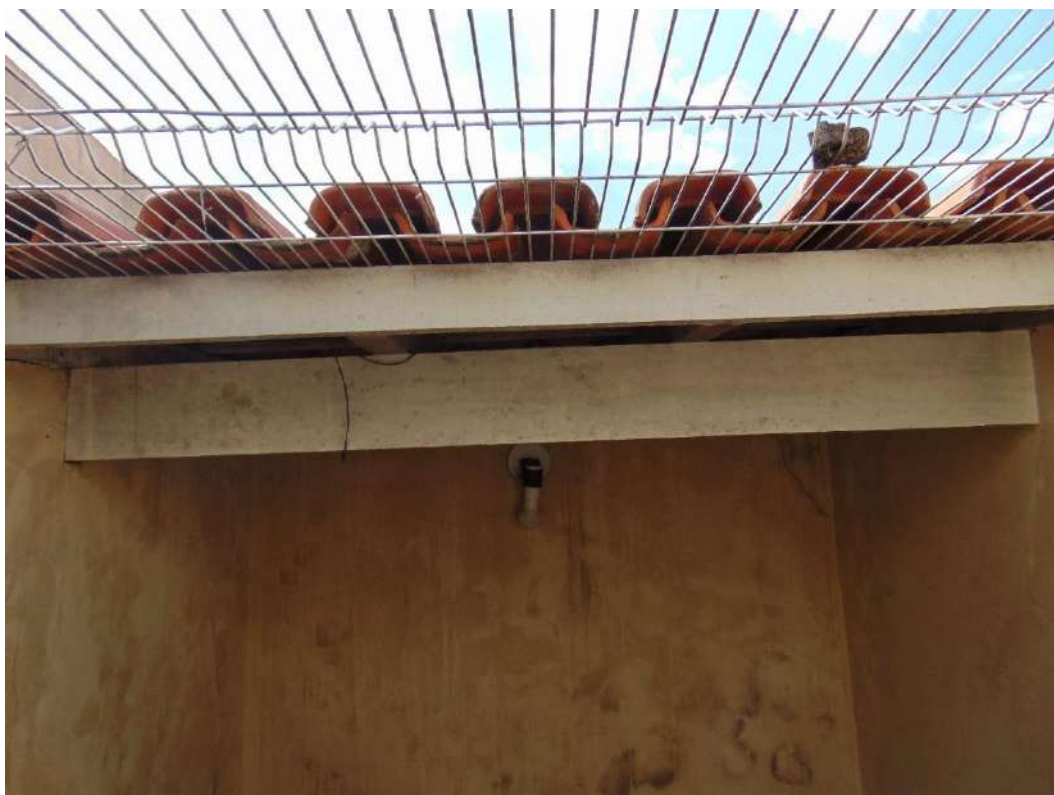
Figura 20 Detalhe do telhado, aofundo com pintura danificada

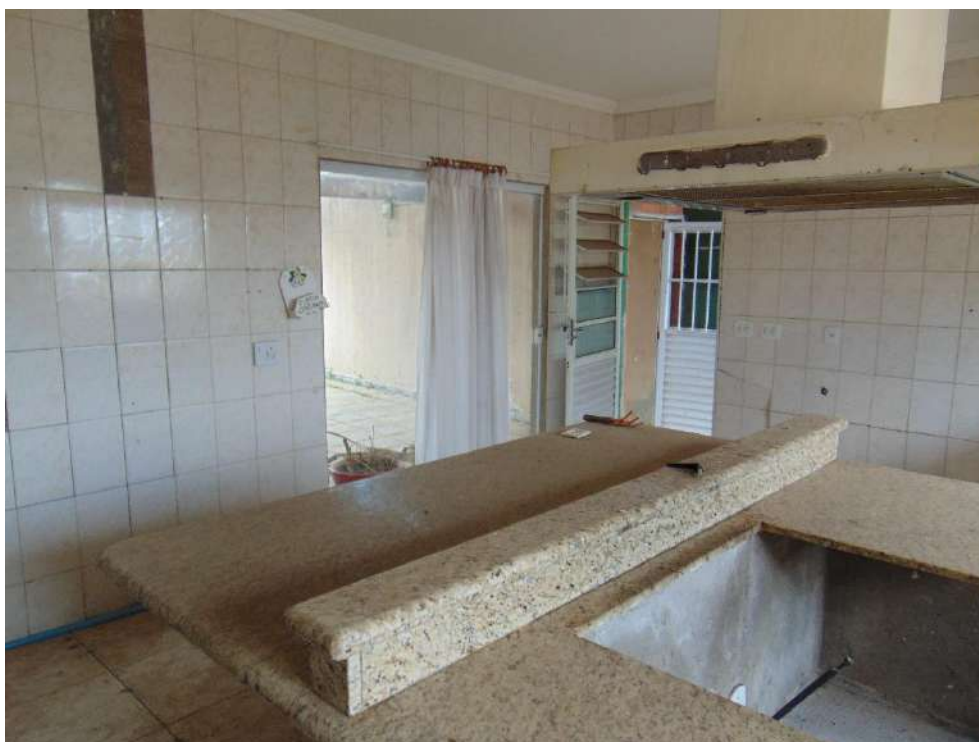
Figura 25 Detalhe de Vista Externa da Cozinha

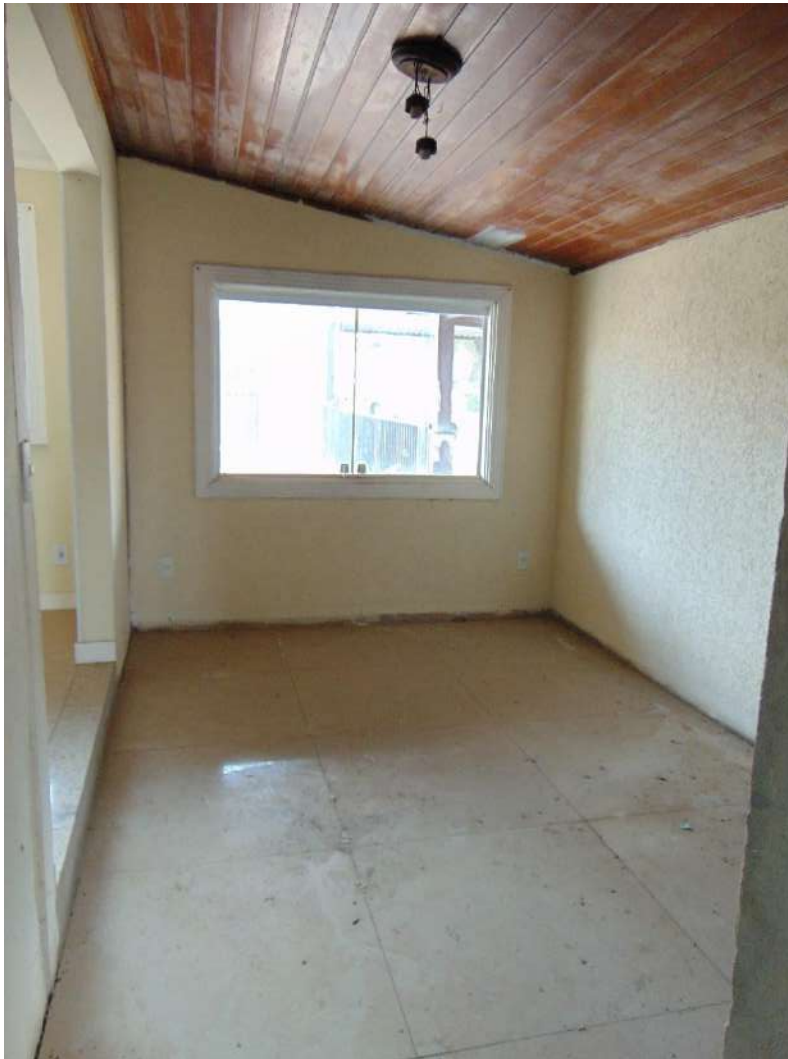
Figura 27 Identificação da área de lareira, forro danificado, pintura completamente desfastada

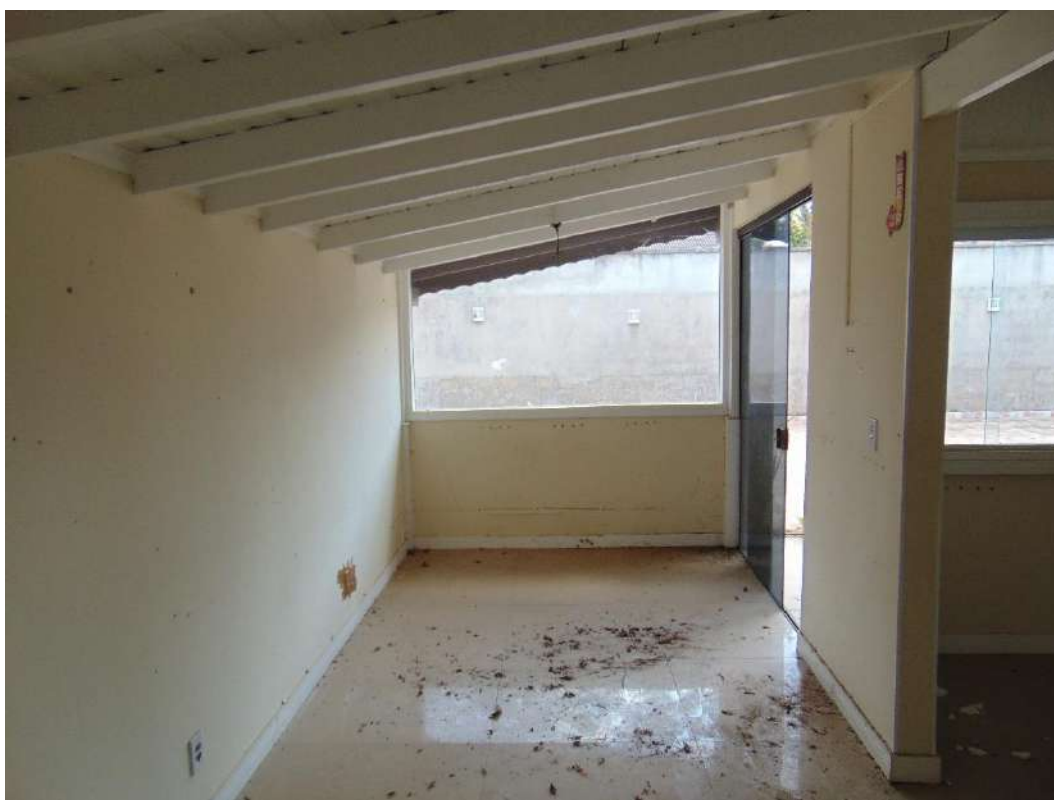
Figura 31 Área lateral da sala com acesso ao quintal frontal, com pintura com desgaste moderado.

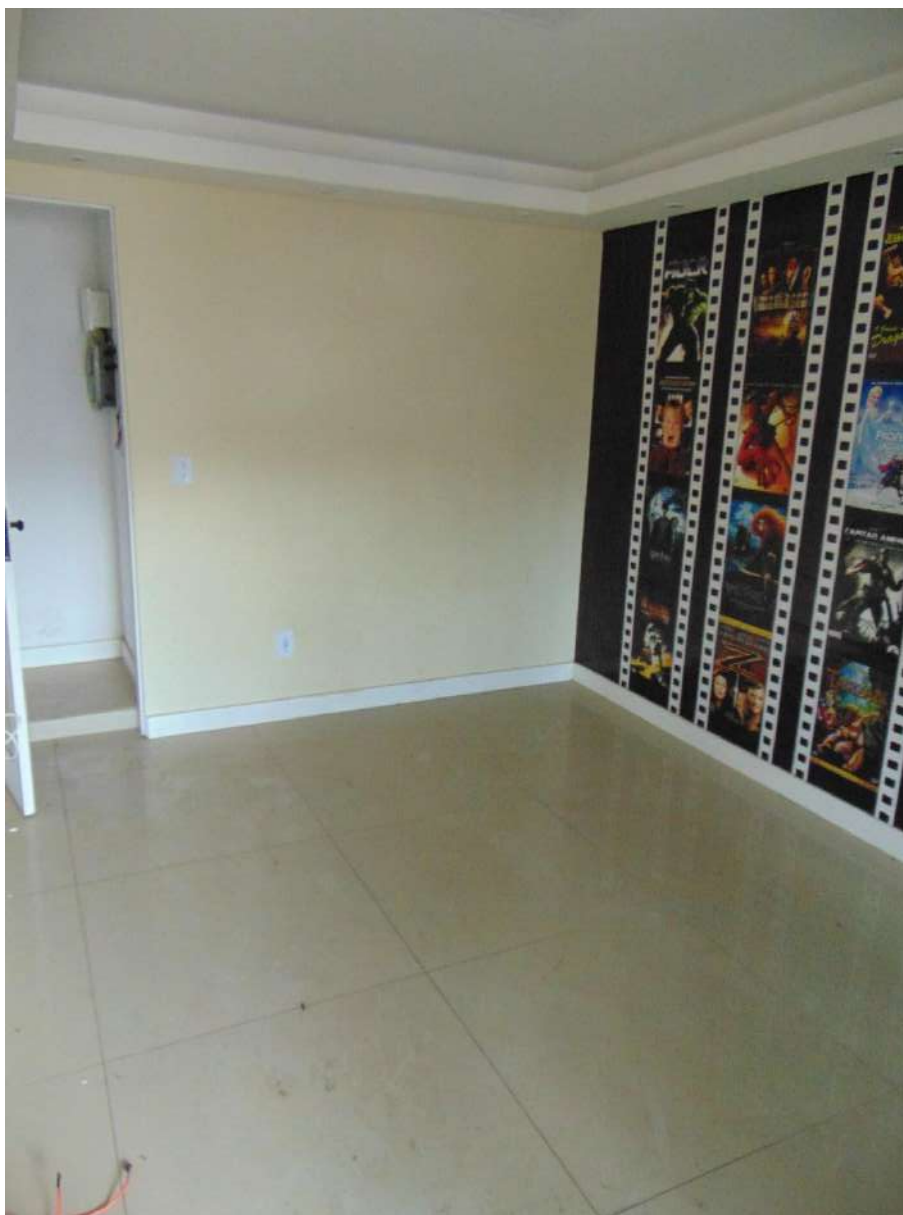
Figura 33 Identificação da Sala de Cinema, com pintura levemente desgastada.

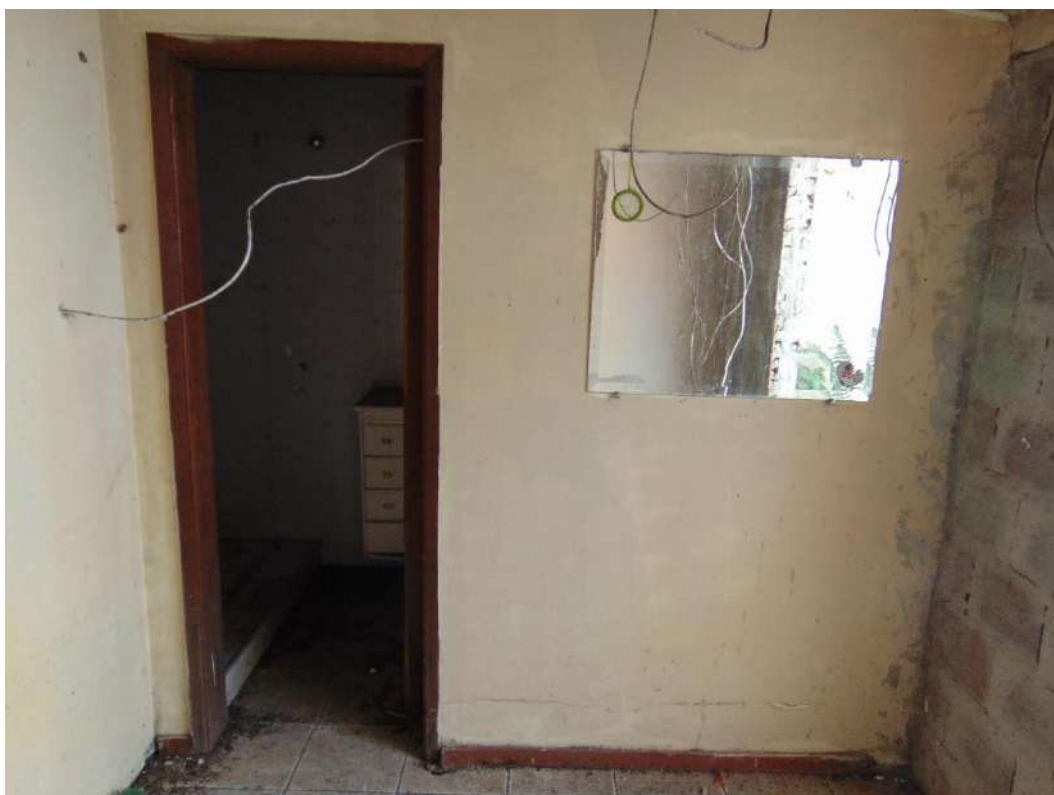
Figura 52 Acesso ao banheiro da site 3, instalações aparentes, parede inacabada e pintura com desgaste acentuado

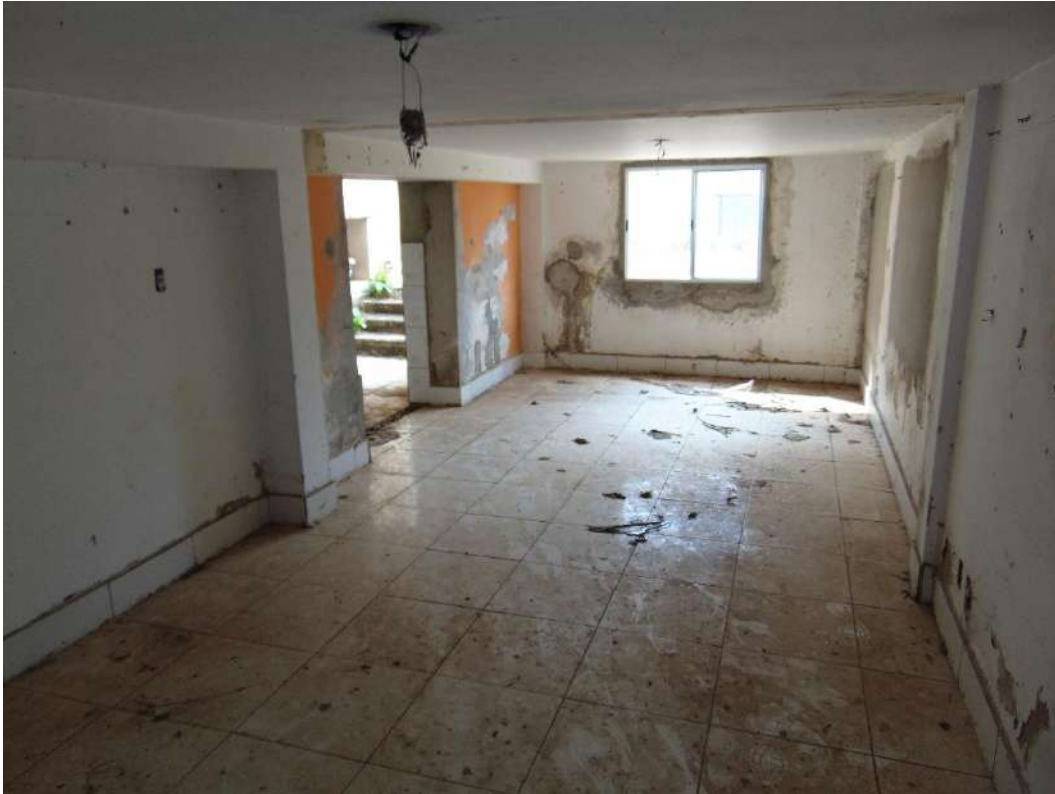
Figura 62 Salão, com pintura completamente avariada, e instalações aparentes, pontos de umidade identificados

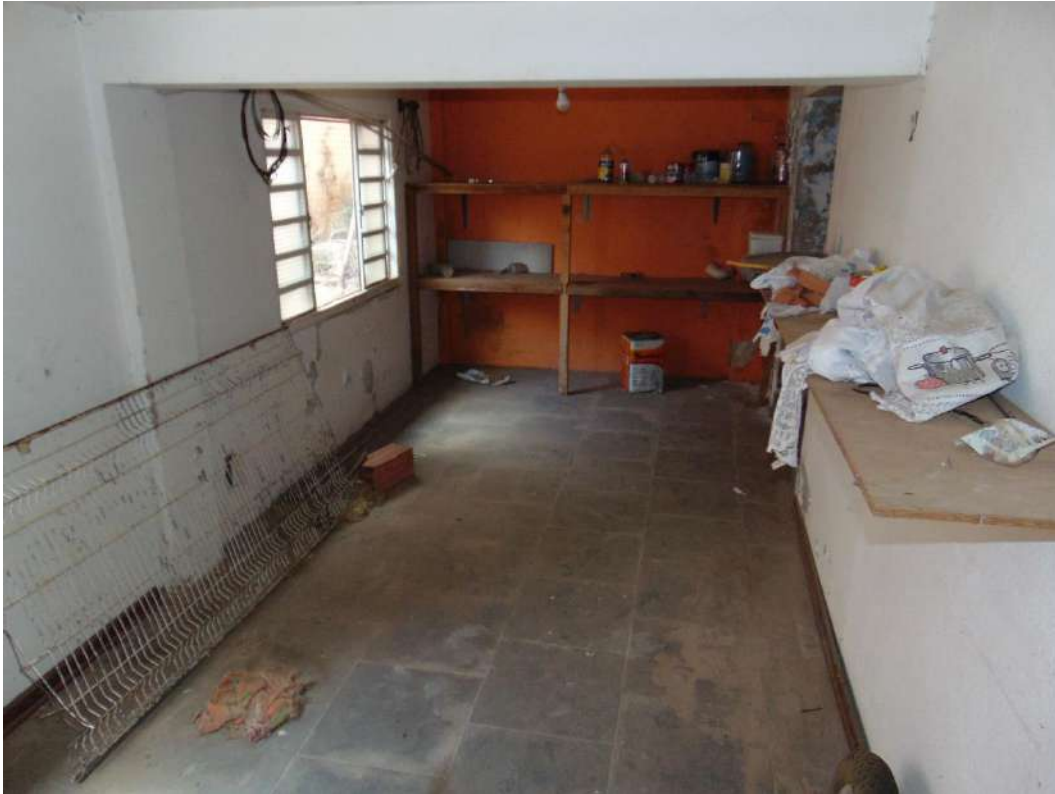
Figura 63 Oficina, pintura com desgaste acentuado, pontos de umidade, e instalações aparentes
