EXCELENTÍSSIMO(A) SENHOR(A) DOUTOR(A) JUIZ(A) DE DIREITO DA 3ª VARA  
CÍVEL DA COMARCA DE VINHEDO – SP

PROCESSO Nº 0000229-25.2020.8.26.0659

Heitor de Freitas Araujo, Perito Judicial nomeado por V.Exa. para atuar no processo acima citado, vem, respeitosamente após haver procedido os estudos e diligências que se fizeram necessários, apresentar o Laudo Pericial, em anexo, impresso via computador, em 42 (Quarenta e dois) folhas, todas numeradas, senda a última datada, contendo, ainda, 06 (seis) anexos, todos devidamente numerados.

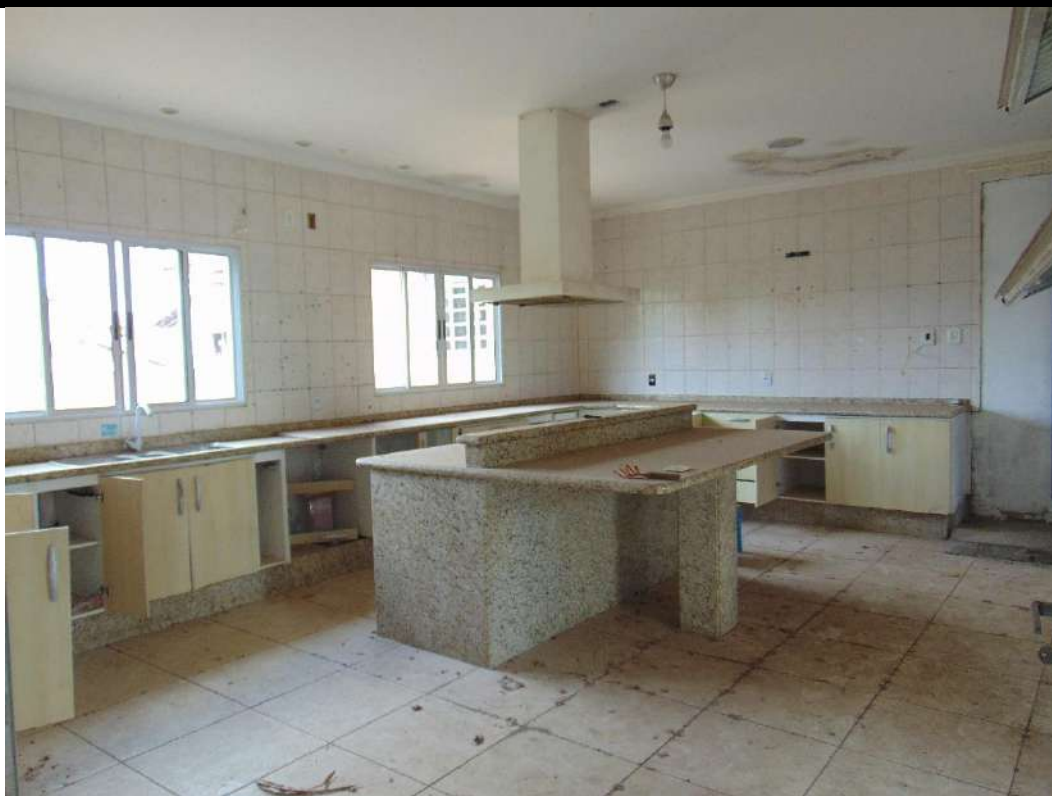
## 2 Cozinha

| Observações: | 1-Infiltração no teto<br>2-Acúmulo de sujeira<br>3-Desgaste acentuado da pintura<br>4-Móveis danificados<br>5-Peças de azulejo faltando<br>6-Parte do piso inacabado |
